# Tilstandsrapport

Rekkehus

Valhallagata 48, 4632 KRISTIANSAND S

Befaringsdato: 17.09.2025

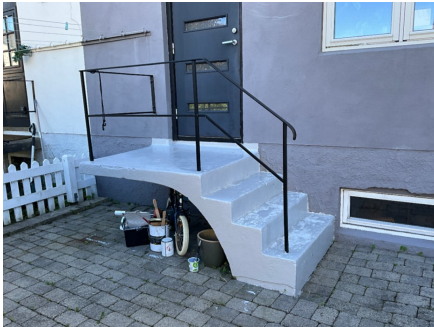
- Det er ikke krav om utbedring av åpninger i rekkverk til dagens forskriftskrav.

Konsekvens av manglende rekkverk er at trappen er mindre sikker i bruk og gir økt fare for fallskader.

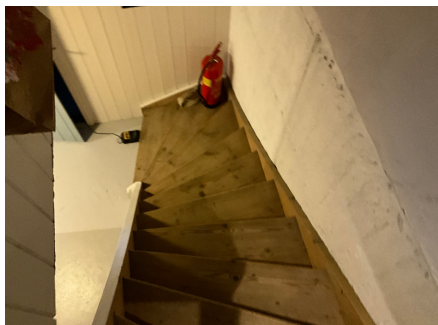
Fare for fallskader ved manglende rekkverk.

Kostnadsestimat: Under 10 000

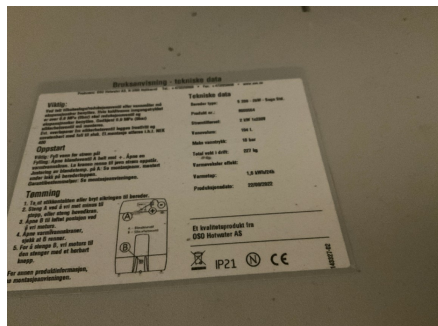
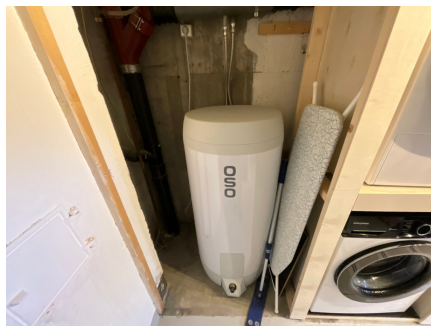
Den elektriske tilkoblingen med stikkontakt kan medføre økt fare for brannutvikling, grunnet belastningen tilkoblingen utsettes for.

Tilstandsgraden settes i tråd med krav gitt i gjeldende standard (NS3600)
