Tilstandsrapport

Boligbygg med flere boenheter

Wergelands vei 23, 3613 KONGSBERG

Befaringsdato: 30.09.2024

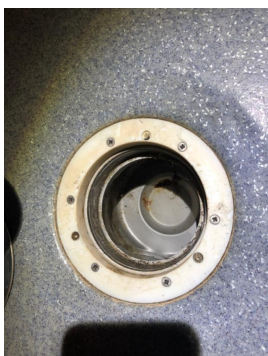
ETASJE > BAD

TG 2 Sanitærutstyr og innredning

Vurdering av avvik:

- Det er påvist skader på innredning.

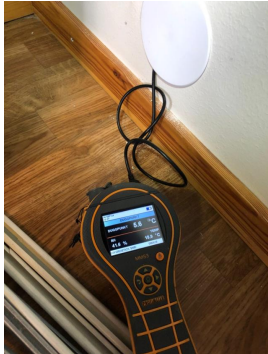
ETASJE > STUE/KJØKKEN

Vurdering av avvik:

- Det er påvist skader på overflater/kjøkkeninnredning utover normal slitasjegrad.
