Tilstandsrapport

Enebolig

Tumyra 3 , 4341 BRYNE

Oppdragsnr.: 13152-1245

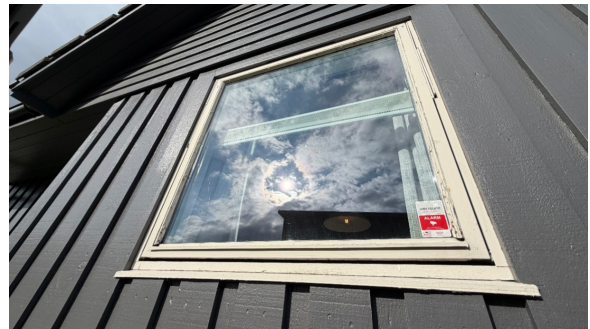
Slitasje, kondens og råteskader kan føre til redusert tetthet og isolasjonsevne i vinduene, samt økt risiko for videre fukt- og råteskader.

Anbefaler å utføre jevnlig vedlikehold som smøring og overflatebehandling, bedre ventilasjonen for å redusere kondens, samt skifte skadede glasslister og utbedre råteskader ved behov.

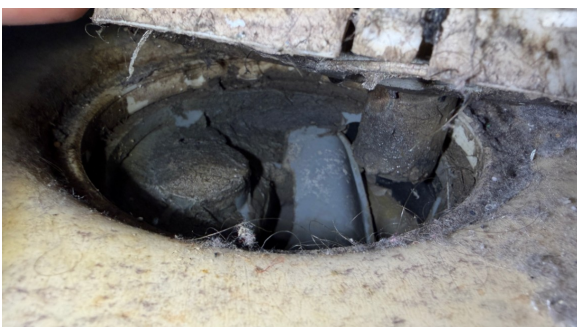
1. ETASJE > VASKEROM

Sprekk i oppbrett og riss i sveiset skjøl kan føre til at vann trenger inn i konstruksjonen og gir fuktskader. Anbefaler å utbedre oppbrett og sveiset skjøl, eventuelt skifte belegget lokalt, for å sikre et tett sjikt.

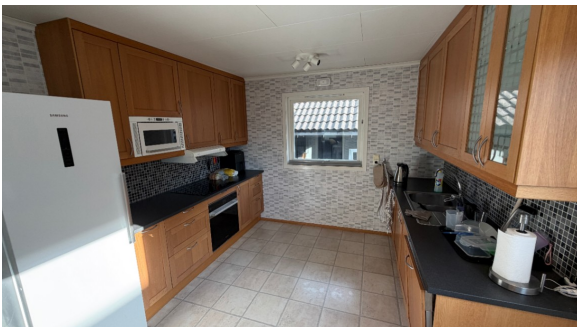
1. ETASJE > KJØKKEN

Lokale svellinger kan utvikle seg over tid ved ny fuktpåvirkning. Overflatebehandling eller tetting kan utføres som midlertidig tiltak i påvente av en fremtidig oppgradering av kjøkkeninnredningen.

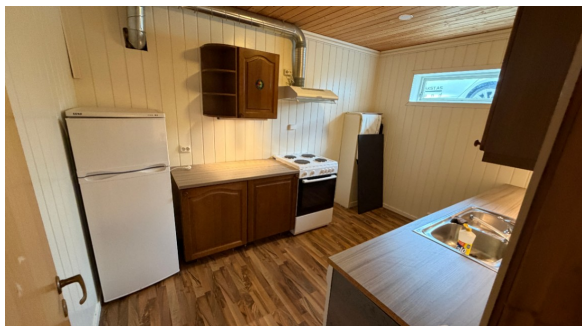
KJELLER > KJØKKEN

Lokale svellinger kan utvikle seg over tid ved ny fuktpåvirkning. Overflatebehandling eller tetting kan utføres som midlertidig tiltak i påvente av en fremtidig oppgradering av kjøkkeninnredningen.

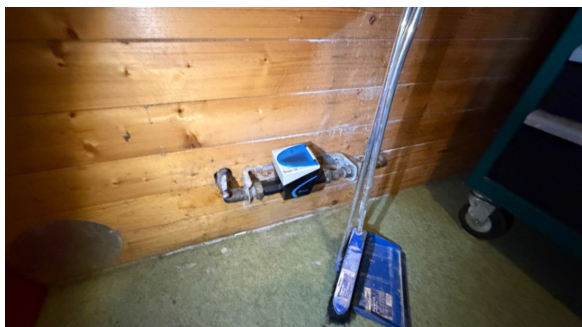
Manglende merking av hovedstoppekran er et mindre avvik fra anbefalt praksis. Merkingen skal bidra til å lette lokalisering ved behov for stenging av vann, særlig i nødsituasjoner.

- Det er ikke behov for utbedringstiltak siden anlegget fungerer i dag, men ut ifra alder kan skader plutselig oppstå på eldre anlegg.
- Andre tiltak:
- I forbindelse med oppgradering av våtrom vil det være naturlig med utskiftning av rør.

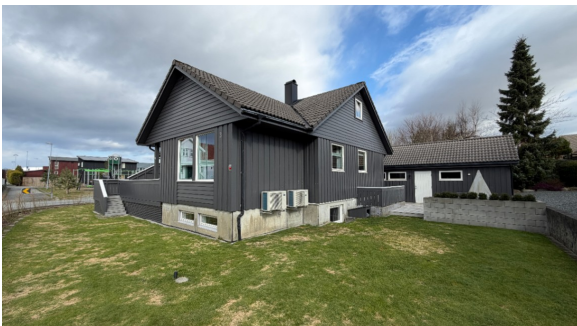
Terrenget må ha fall fra grunnmuren for å sikre god avrenning av overflatevann. Eventuelt må det utføres drenerende tiltak i terrenget for å lede overflatevann vekk fra boligen.

Kostnadsestimat: 20 000 - 100 000

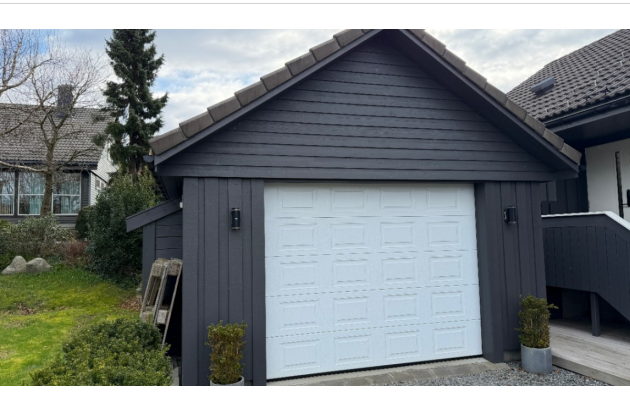
Bygningen omfattes ikke av NS 3600, og er derfor ikke vurdert med tilstands- eller konsekvensanalyse. Den anses som sekundær bygning i forbindelse med salgsprosessen. Oppmåling er utført omtrentlig. Det er ikke foretatt kontroll mot byggeforskrift og gitt byggetillatelse, ang krav til brann mellom bolig og garasje. Vedlikehold og levetid som bolig for øvrig.

Bygget er ikke tilstandsvurdert ihht Forskrift til avhendingslova og NS3600. Dette er kun en enkel beskrivelse.
