# Tilstandsrapport

Enebolig

Vatningvegen 15 , 2900 FAGERNES

Befaringsdato: 19.03.2026

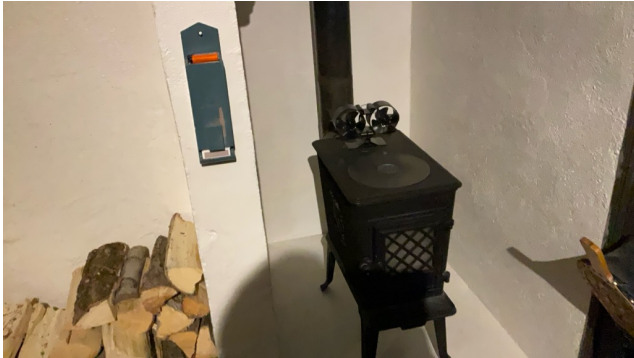
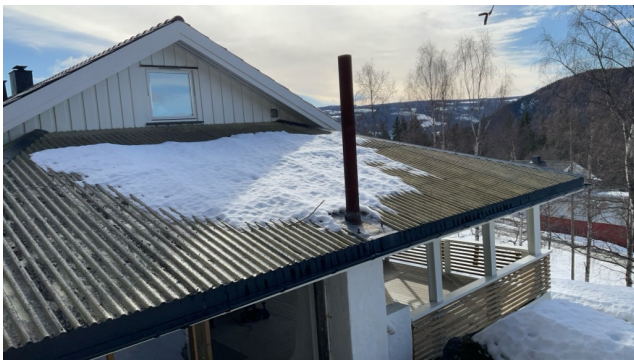
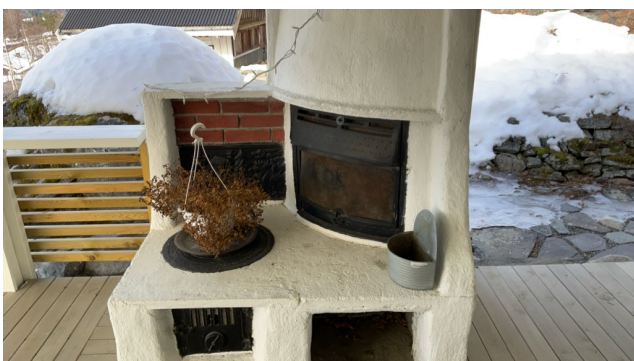
## TC 3 Pipe og ildsted - 2

Tilsyn fra feiervesent bør gjennomføres for å sikre at brannsikkerheten er ivarettatt, da utradisjonell utførelse kan medføre økt risiko for brannspredning. Ildsted/ pipe bør ikke benyttes med dagens tilstand.

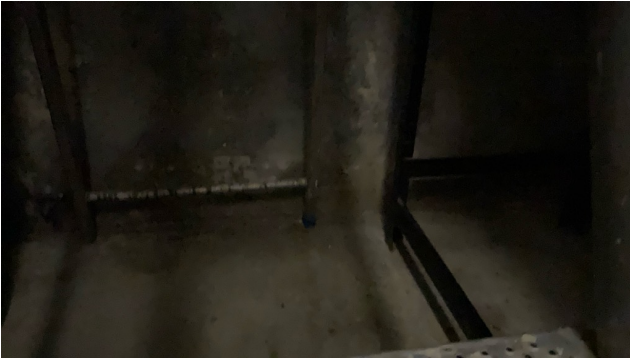
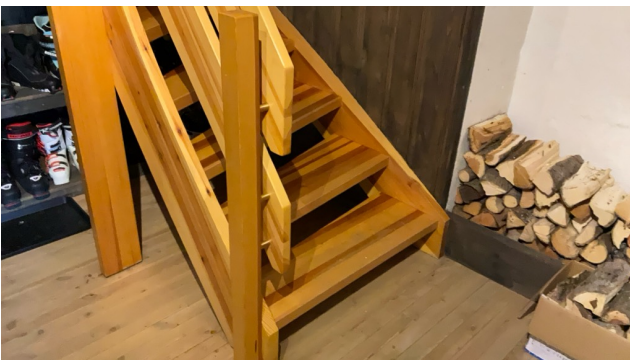
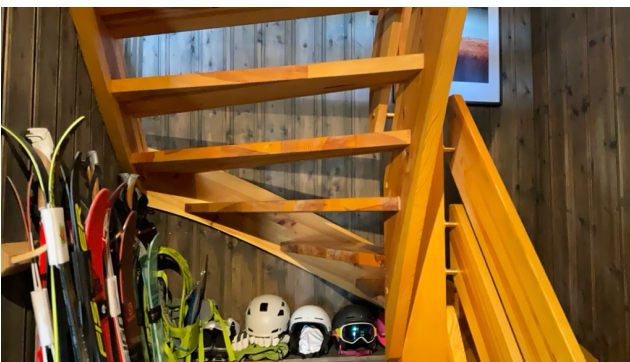
## TG 1 Innvendige trapper

Innvendig trapp mellom kjeller, hovedetasje og loft består av tretrapp med lakkerte overflater. Trappa har åpninger mellom trinn og rekkverk med liggende rekkverkbord.

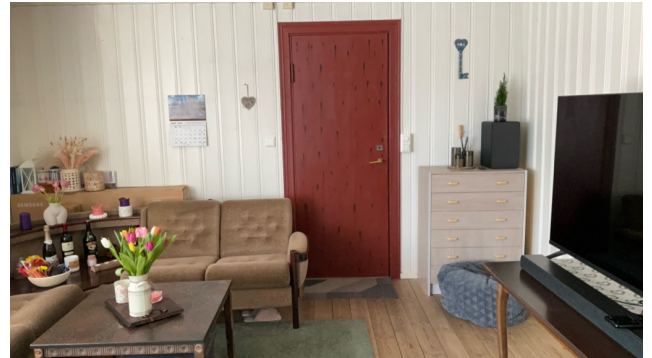
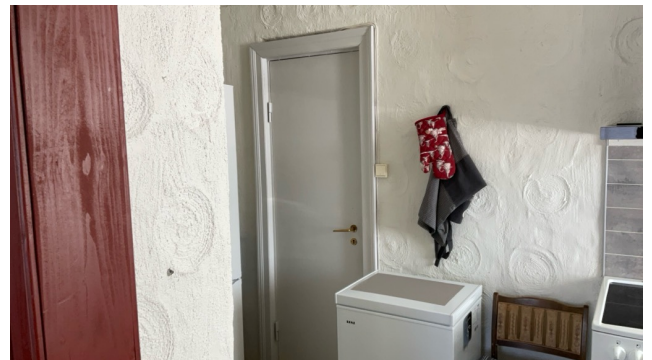
## TG 2 Innvendige dører

Noen dører bør justeres slik at de går fritt i karmen.

Manglende tiltak kan føre til økt slitasje på både dør og karm, samt redusert funksjonalitet.

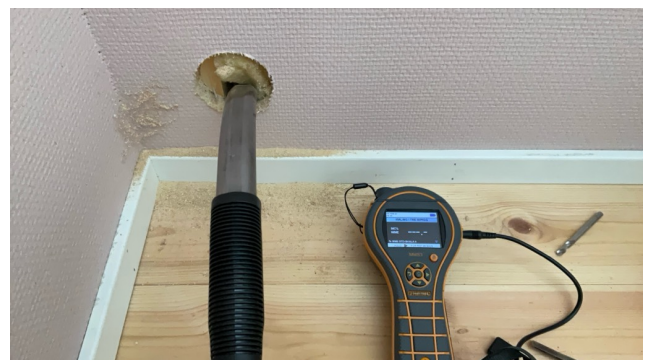
Hulltaking er gjennomført uten at det er registrert målbar fukt eller skadeutvikling ved hulltakingspunkt. Målinger på tilstøtende vegger/konstruksjoner rundt badet har ikke avdekket målbar fukt. Det vises likevel til bygningsdelene som er gitt tg2 og 3 i badet. Endret belastning/ brukermåte vil kunne føre til endringer i situasjonen.

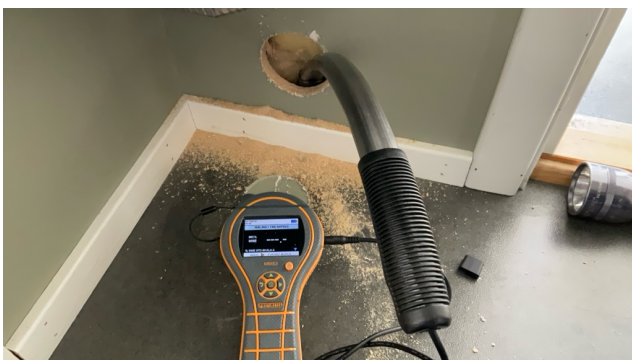
## ! TG 1 Tilliggende konstruksjoner våtrom

Det ble ikke registrert forhøyede fuktverdier i målinger ved hulltakingspunkt eller ved måling på tilgjengelige områder rundt vaskerom.

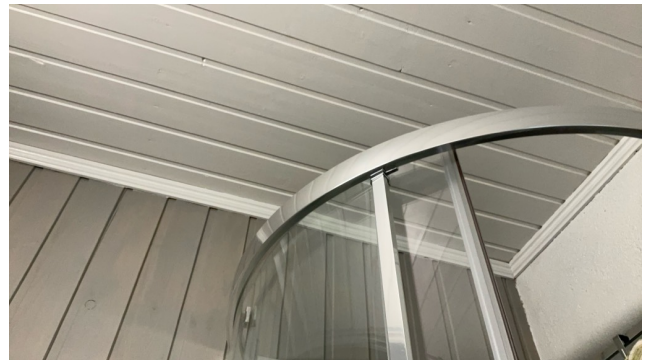
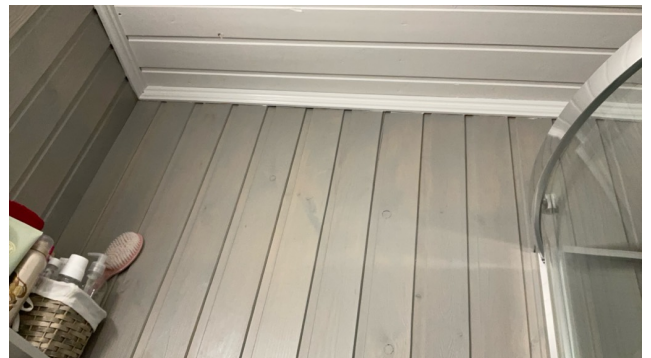
Bruk av vann må skje med forsiktighet. Her er det dusjkabinett som i hovedsak sikrer vegger mot vannsprut. For å oppnå fullverdi våtrom med tg 0 eller 1 må overflater byttes i våtsoner. Vann søl/ vannsprut på eksisterende vegger kan føre til skader på overflater og konstruksjoner.

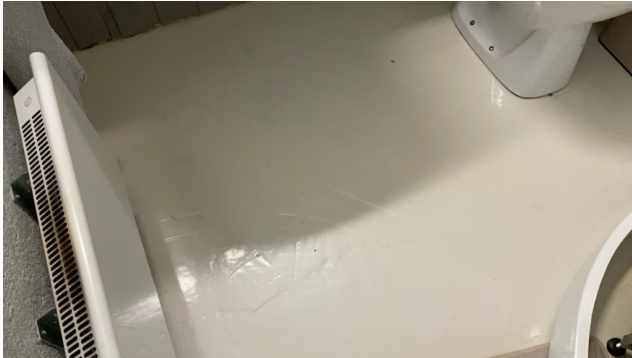
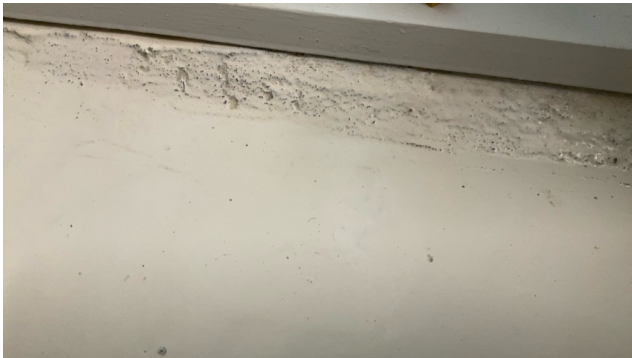
## ! TG 2 Overflater Gulv

Det bør vurderes utbedring av ujevne overflater, delper og furer i gulvet for å sikre tilfredsstillende avrenning og redusere risiko for vannansamling og fuktskader. Ujevne gulv kan medføre økt fare for lekkasjer og skade på underliggende konstruksjoner.

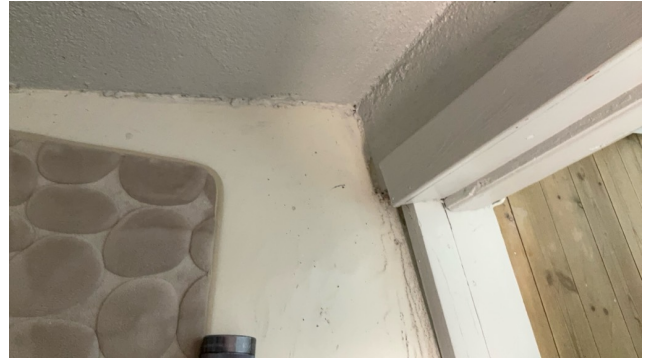
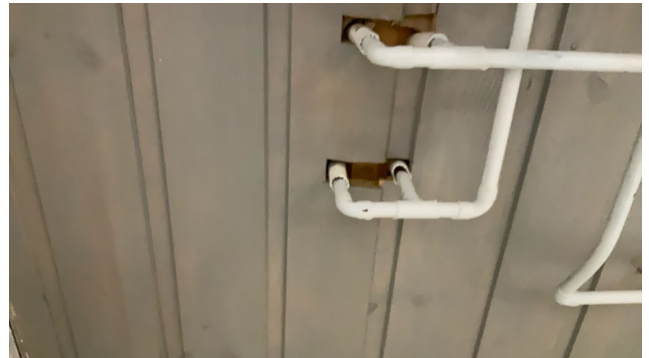
## TC 3 Sluk, membran og tettesjikt

Tilgang til sluk bør forbedres for å muliggjøre inspeksjon og rengjøring, slik at eventuelle lekkasjer eller tette sluk kan oppdages og utbedres før det oppstår skader.

**Kostnadsestimat: 20 000 - 100 000**

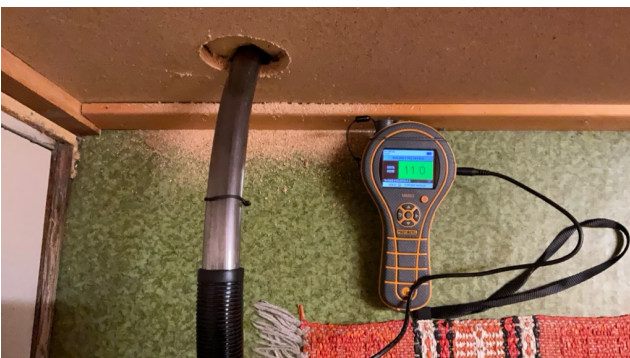
## ! TG 1 Tilliggende konstruksjoner våtrom

Hulltaking er gjennomført fra bakgang mot bad/ våtsone/ dusjkabinett. Målinger viser 11 vektprosent målt med pigger i bunnsvill. Bunnsvill er festet til gulv på grunn av betong. Måleresultat er innenfor det som betegnes som tørt trevirke. Forholdet bør uansett holdes under jevnlig tilsyn. Dette begrunnes med byggemåte og manglende fullverdi tettesjikt

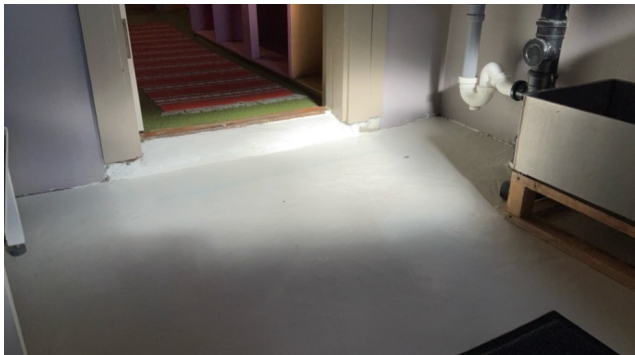
## ! TG 2 Overflater Gulv

Manglende fall kan medføre risiko for vannansamling og fuktskader i konstruksjonen.

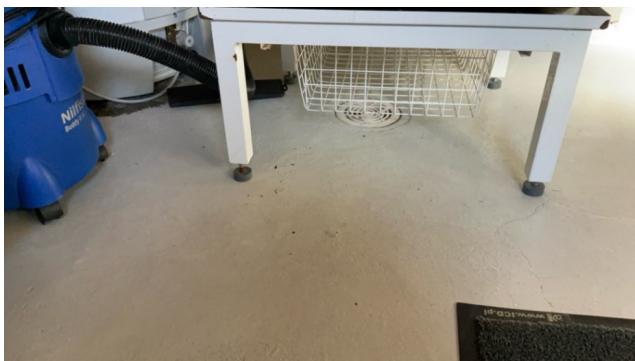
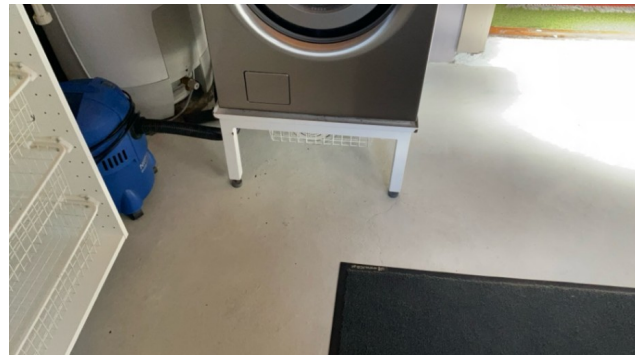
Konsekvensen av manglende dokumentasjon( membran/tettesjikt) er økt risiko for at utførelsen kan være mangelfull eller ufagmessig, noe som kan føre til lekkasjer og fuktskader i konstruksjonen.

Oppsummert må en påregne å etablere tilstrekkelig membran/ tettesjikt i våtsoner i rommet.

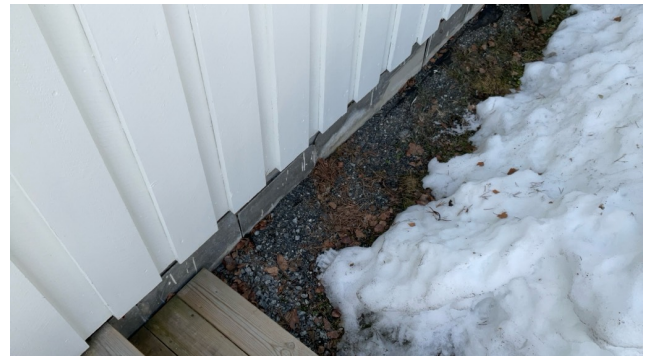
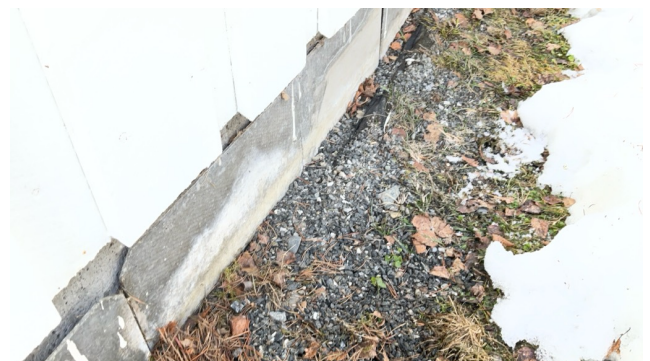
- Grunnmuren har sprekke-dannelser.

Det er registrert sprekkdannelser på gavlvegg mot garasje og noe avflassing av utvendu\ig puss. Noe saltutslag og fuktmerker på del av mur som er synlig innvendig.

Sprekkdannelser og avflassing av puss bør utbedres for å hindre videre forringelse av grunnmuren og redusere risiko for fuktinntrengning. Saltutslag og fuktmerker indikerer fuktproblematikk, og årsaken bør undersøkes nærmere for å unngå skader på konstruksjonen.

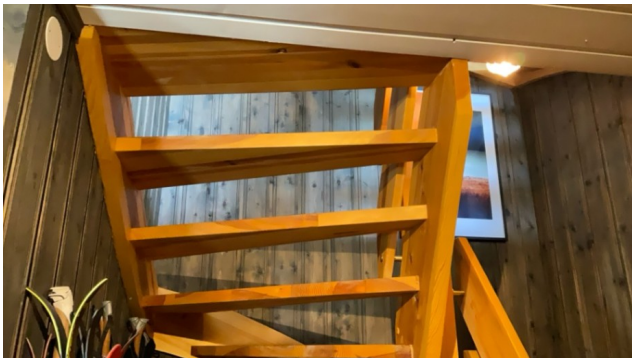
- Åpninger mellom trinn i innvendig trapp er større enn dagens forskriftskrav.
- Det er avvik i rømningsveier.
- Det er ikke foretatt radonmålinger, og bygget er heller ikke utført med radonsperre.
- Det er ikke montert rekkverk på utvendige trapper.
- Det er manglende rekkverk/annen sikring på forstøtningsmurer som krever dette utifra dagens krav.
- Det er påvist avvik innen helse miljø eller sikkerhet.
- Det mangler håndløper på vegg i det innvendige trappeløpet.
- Eiendommen ligger i et rasfarlig /skredutsatt område i henhold til kommunedelsplan/NVE.
- Rekkverket på balkong eller terrasse er for lavt i forhold til dagens krav.
- Rekkverkshøyder er under dagens forskriftskrav til rekkverk i innvendige trapper.

Innvendig trapp med åpninger mellom opptrinn større enn 10 cm

- Åpninger i innvendige trapper er såpass store at det ut ifra sikkerhetsmessige forhold anbefales å lage mindre åpninger.
- Rekkverk/annen sikring på forstøtningsmur må settes opp/utbedres.
- Rekkverkshøyde på balkong eller terrasse må endres for å tilfredsstille krav på byggemeldingstidspunktet.
- Vurder sikring mot ras på eiendommen.
- Rekkverk for utvendige trapper må monteres for å lukke avviket.
- Det er ikke krav om utbedring av rekkverkshøyder på innvendige trapper opp til dagens krav.
- Håndløper på innvendig trapp bør monteres, men det var ikke krav på byggetidspunktet.
- Det bør gjennomføres radonmålinger.
