Nøkkelinformasjon

Attraktiv enebolig med hybel - Stor tomt, utsikt og gode solforhold - kun 10 min fra Fagernes

Om Vatningvegen 15

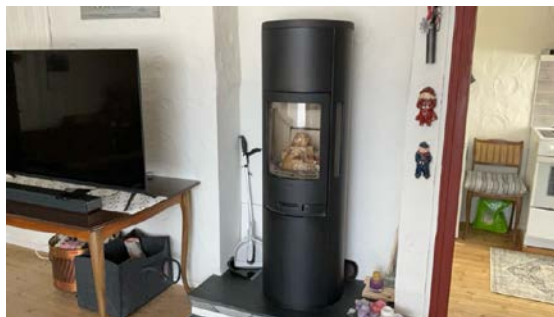
Astand feieluke til brennbart materiale er mindre enn 30 cm.

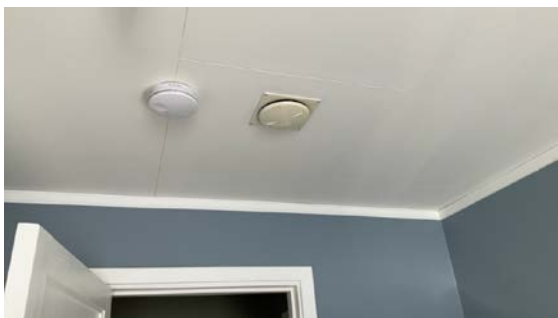
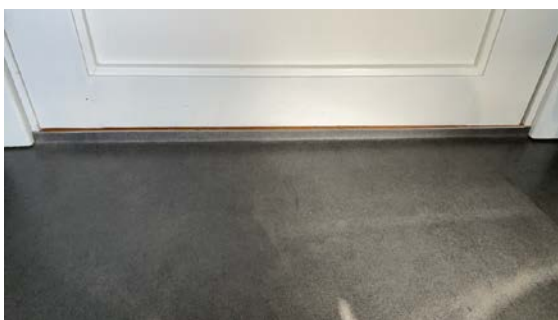
ETASJE > VASKEROM

TG 1 Tilliggende konstruksjoner våtrom

Det ble ikke registrert forhøyede fuktverdier i målinger ved hulltakingspunkt eller ved måling på tilgjengelige områder rundt vaskerom.

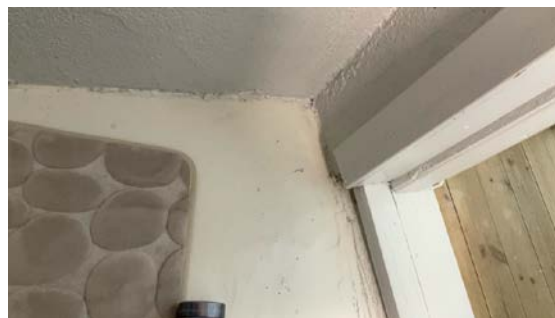
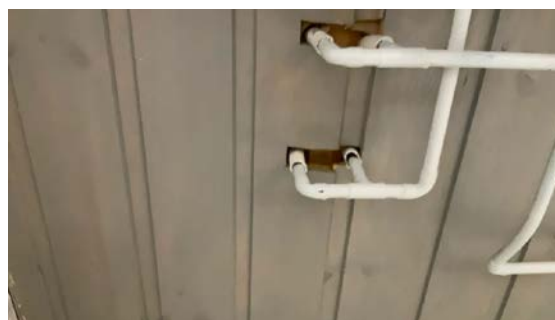
KJELLER > BAD

! TG 1 Sanitærutstyr og innredning

Dårlig ventilasjon på et våtrom kan føre til konsekvenser som fuktskader og muggvekst.

Elektrisk avtrekksvifte bør monteres og tilluft etableres må for å lukke avviket.

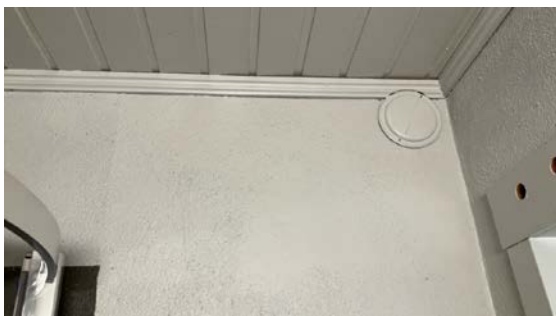
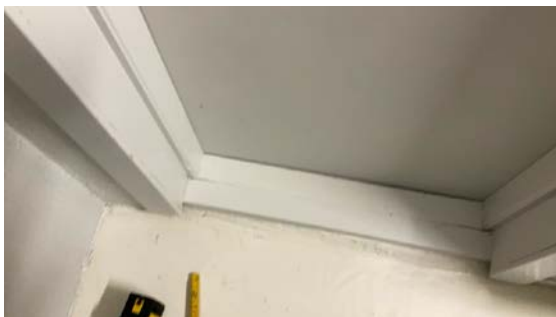
KJELLER > BAD

TG 1 Tilliggende konstruksjoner våtrom

Hulltaking er gjennomført fra bakgang mot bad/ våtsone/ dusjkabinett. Målinger viser 11 vektprosent målt med pigger i bunnsvill. Bunnsvill er festet til gulv på grunn av betong. Måleresultat er innenfor det som betegnes som tørt trevirke. Forholdet bør uansett holdes under jevnlig tilsyn. Dette begrunnes med byggemåte og manglende fullverdi tettesjikt

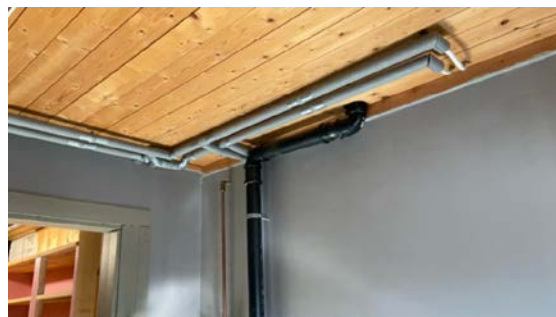
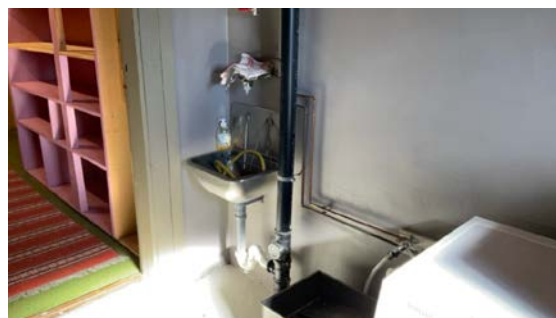
KJELLER > VASKEROM

TG 2 Overflater Gulv

Det bør vurderes utbedring av overflateslitasje og etablering av tilstrekkelig fall mot sluk for å sikre god avrenning. Manglende fall kan medføre risiko for vannansamling og fuktskader i konstruksjonen.

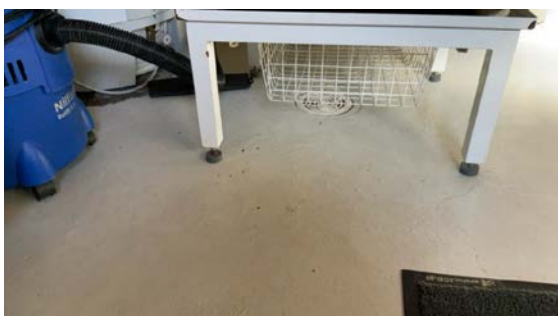
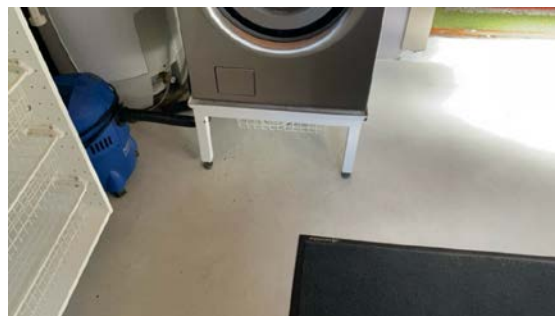
KJELLER > VASKEROM

! TG 1 Sanitærutstyr og innredning

Dårlig/ manglende ventilasjon på et våtrom kan føre til konsekvenser som fuktskader og muggvekst.

Elektrisk avtrekksvifte og tilluft bør monteres for å lukke avviket.

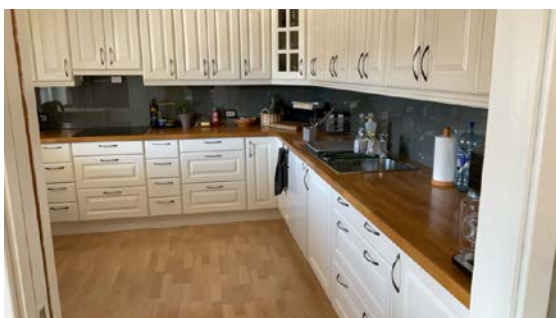
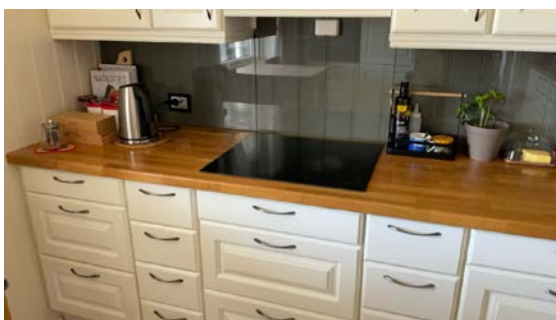
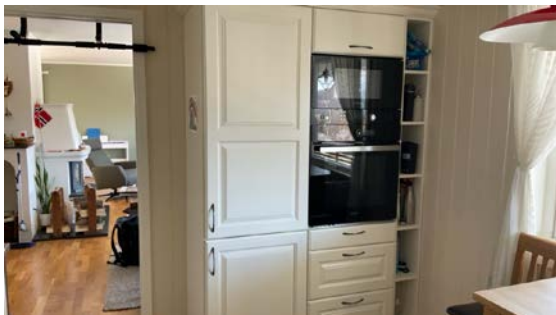
ETASJE > KJØKKEN

TG 1 Avtrekk

Avtrekk kokesone kjøkken med elektrisk ventilator med rør ut av bygget. Normal funksjon ved befaringen. En må uansett være klar over at installasjoner som denne har en begrenset levetid og at funksjonssvikt plutselig kan inntreffe.

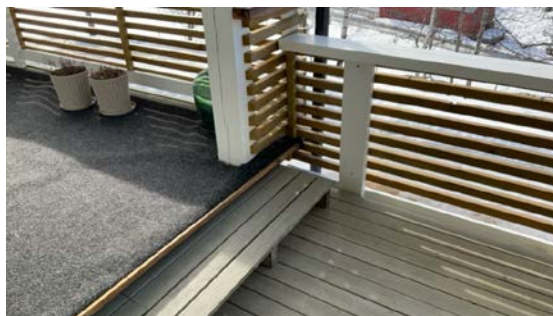
Rekkverk terrasse og balkong med lav rekkverkshøyde

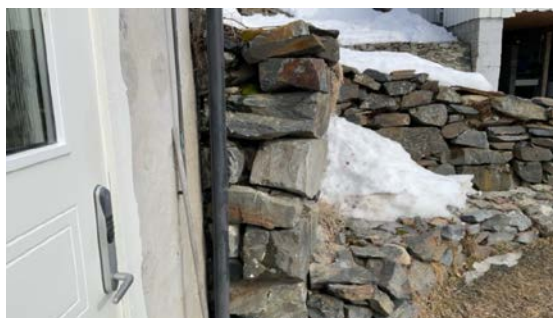
Forstøtningsmur uten rekkverk.

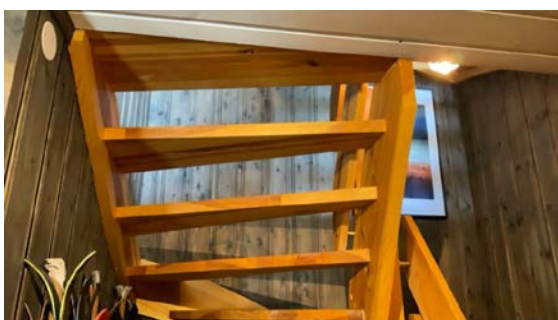
Innvendig trapp med åpninger mellom opptrinn større enn 10 cm

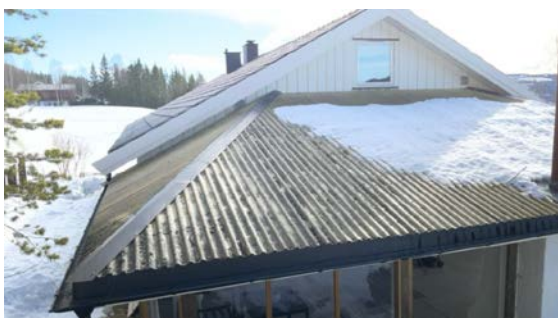
Vindu loft over tak av plastplater

Forbedring av rømningsvei fra loft må vurderes.
