Tilstandsrapport

Enebolig

Foseidvegen 66, 2219 BRANDVAL

Befaringsdato: 28.01.2025

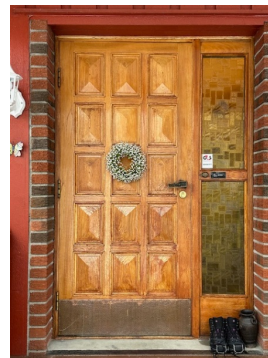
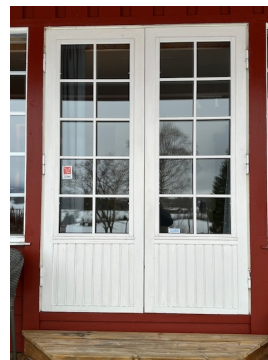
Vurdering av avvik:

- Det er avvik:

Det må påregnes en oppgradering

Kostnadsestimat: 10 000 - 50 000

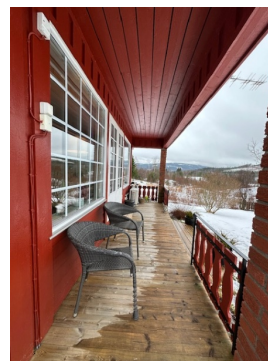
TG 1 Balkonger, terrasser og rom under balkonger

Delvis takoverbygget terrasse v/stue på 42 m², i trekonstruksjoner. Spaltegulv og rekkverk med stående spiler og håndlist. Trapp til terreng. Takoverbygget inngangsparti fra 1995 på 8 m² i trekonstruksjoner. Spaltegulv og rekkverk med stående spiler og håndlist. Trapp til terreng.

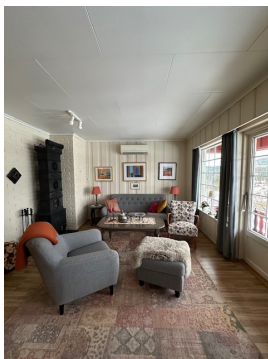
TG 1 Etasjeskille/gulv mot grunn

Etasjeskiller i trekonstruksjoner.

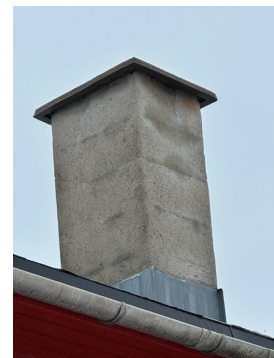
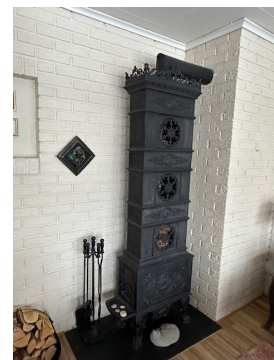
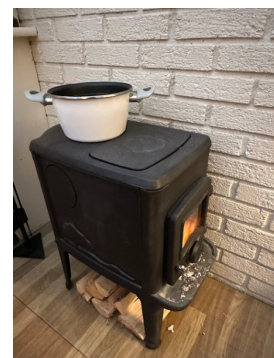
TG 1 Pipe og ildsted

Toløps elementpipe i lecastein med peisovn m/glassdør fra 2018 i TV-stue og etasje vedovn i stue. Feierluke i krypkjeller.

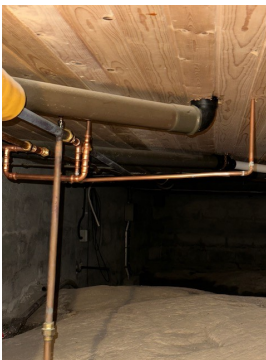
TG 2 Avløpsrør

Avløpsrør av plast

- Det er ikke behov for utbedringstiltak siden anlegget fungerer i dag, men ut ifra alder kan skader plutselig oppstå på eldre anlegg.

Kostnadsestimat: Ingen umiddelbar kostnad

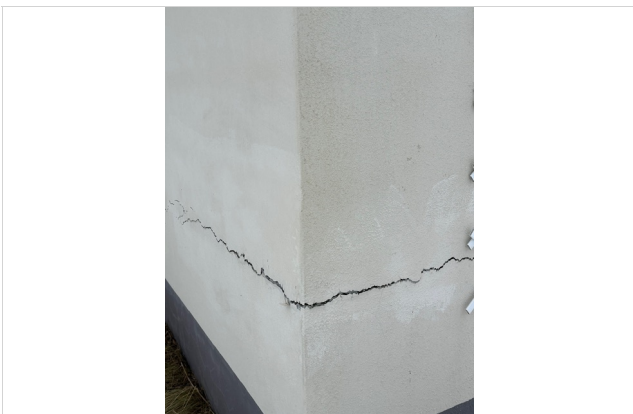
Større sprekker i lecavegger mot nord og nordøst.
