# Tilstandsrapport

Boligbygg med flere boenheter

Skulegata 1 A, 5722 DALEKVAM

Befaringsdato: 27.01.2025

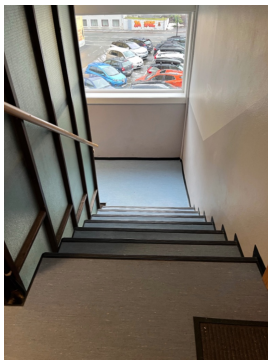
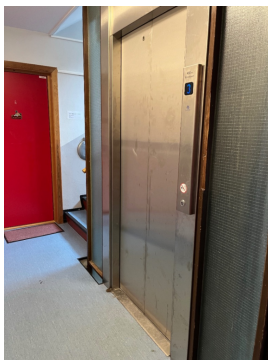
### TG 2 Overflater

- Det er påvist skader på overflater.

- Det er målt høydeforskjell på mellom 15-30 mm gjennom hele rommet. Tilstandsgrad 2 gis med bakgrunn i standardens krav til godkjente måleavvik.
