# Tilstandsrapport

Boligbygg med flere boenheter

Sørumsåta 9 (Leilighet 1106) , 2000  
LILLESTRØM

Befaringsdato: 24.02.2026

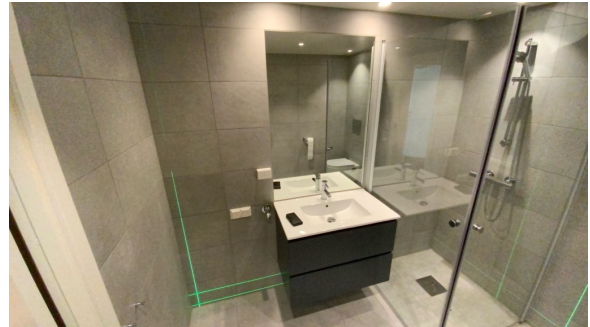
### TG 1 Overflater vegger og himling

- Det er påvist avvik i fallforhold til sluk i forhold til krav i forskrift på byggetidspunktet.

Til tross for avviket i fall/høydeforskjell til sluk, vil gulvet fortsatt kunne lede vann mot sluket, men med redusert effektivitet i området som angitt.

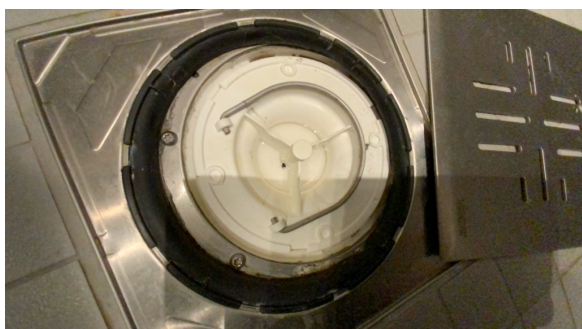
### Sanitærutstyr og innredning

Hulltaking er ikke foretatt da det ikke er fysisk mulig pga tilliggende konstruksjoner. Badet har baderomskabin i betong og det er ikke praktisk mulig å gjennomføre boring av hull for fuktsøk. En baderomskabin er en forhåndsprodusert del som settes inn i bygget i stedet for at badet bygges på stedet, ofte som et totalt og ferdig bad.

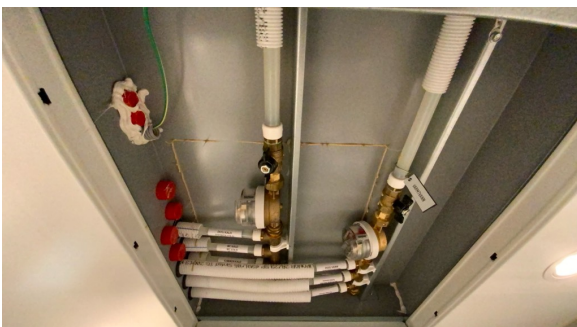
Innvendige vannledninger er av plast (rør i rør). Det er besiktiget i rørskap.

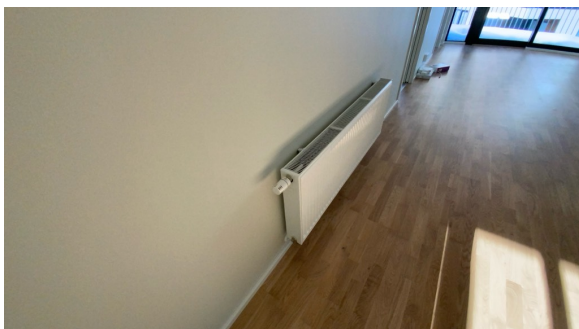
Det er etablert radiatorer som oppvarming.
