# Tilstandsrapport

Enebolig

Kjørevegen 42B , 4362 VIGRESTAD

Befaringsdato: 21.01.2026

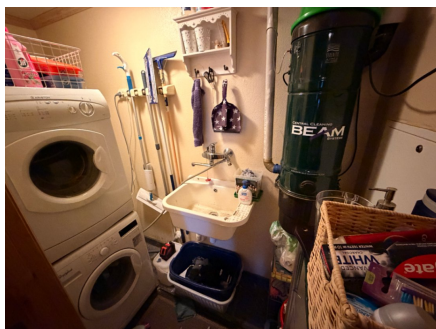
Normal tid før utskifting av våtrom, vinylbelegg er 10 - 30 år.

Normal tid før reparasjon av keramiske fliser er 5 - 15 år.

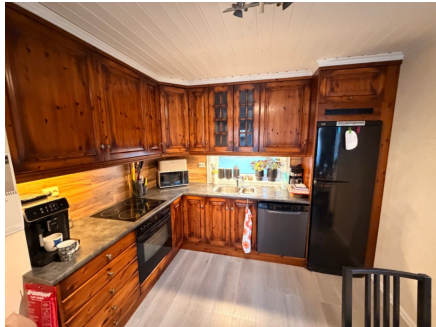
Avløpsrør under kjøkkenvask bør etter strammes med jevne mellomrom, dette fordi disse over tid glir fra hverandre ved bruk av varmt og kaldt vann, og kan forårsake fuktskade i skap og eventuelt nærliggende gulv.

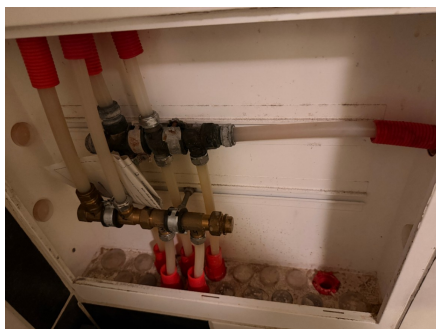
Normal levetid for vannledninger av kobber er 25 til 75 år.

Normal levetid for lodding er 25 til 75 år.

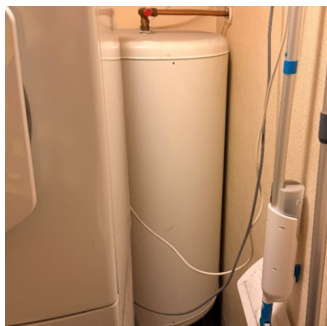
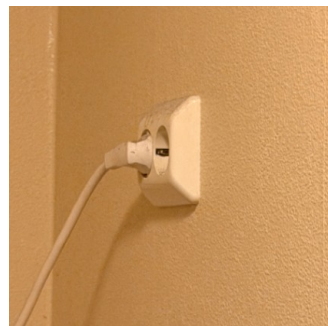
En utskifting av bereder som følge av oppnådd alder/( over 20 år) er påregnelig.

Det anbefales å etablere fast tilkobling for å lukke avviket.
