# Tilstandsrapport

📍 Lumber brygge 38, 4621 KRISTIANSAND S

# gnr. 13, bnr. 1580, snr. 22

Rapportdato: 18.08.2025

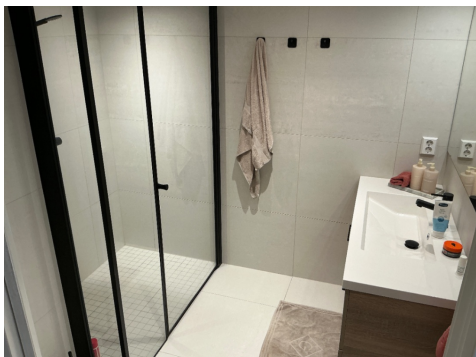
## 3 ETASJE > BAD

Baderom fra byggetid. Ferdigattest er lagt til grunn som dokumentasjon på at arbeider er utført av firma/fagfolk.

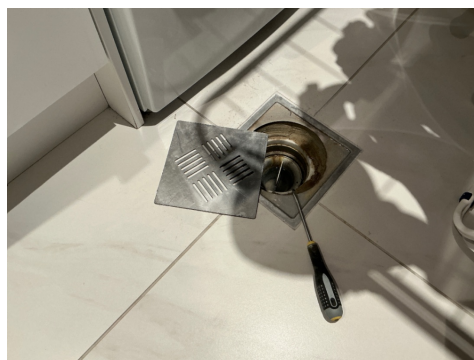
## 3 ETASJE > VASKEROM

Skjulte løsninger. TG settes ut fra alder og dokumentasjon.

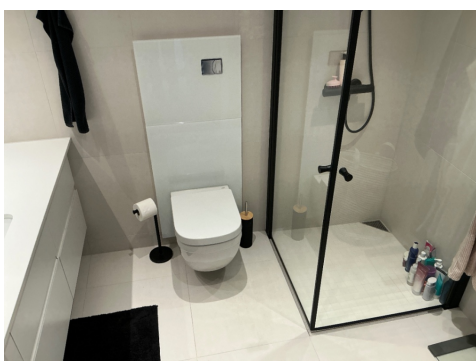
## 3 ETASJE > BAD 2

Baderom fra byggetid. Ferdigattest er lagt til grunn som dokumentasjon på at arbeider er utført av firma/fagfolk. Baderom er opplyst å være av type baderomskabin.

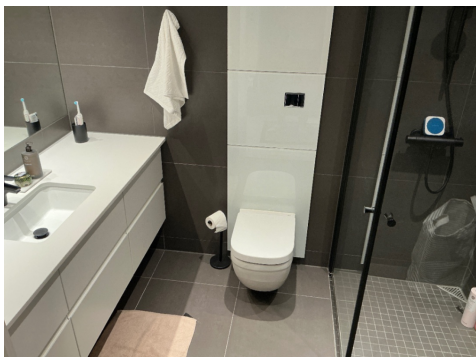
## 3 ETASJE > BAD 3

Baderom fra byggetid. Ferdigattest er lagt til grunn som dokumentasjon på at arbeider er utført av firma/fagfolk. Baderom er opplyst å være av type baderomskabin.

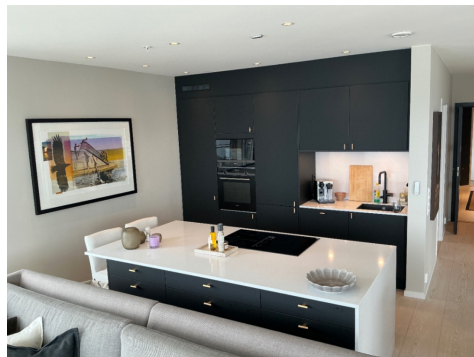
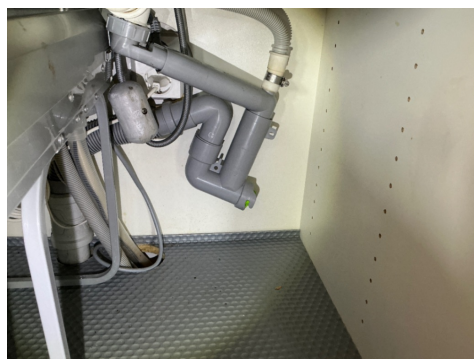
## 3 ETASJE > STUE/KJØKKEN

Innredning fremstår med god stand. Ingen tegn til fukt registrert under vask ved vann/avløp. Lekkasjesikring med sensor er montert.

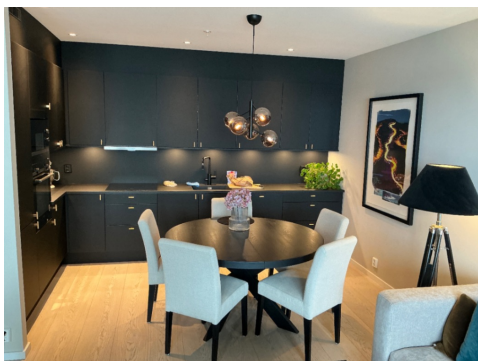
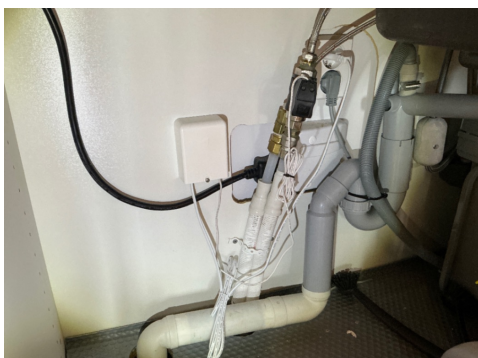
### 3 ETASJE > STUE/KJØKKEN 2

Innredning fremstår med god stand. Ingen tegn til fukt registrert under vask ved vann/avløp. Lekkasjesikring med sensor er montert.
