# Tilstandsrapport

Enebolig

Sjoaberget 5, 4308 SANDNES

Befaringsdato: 18.08.2025

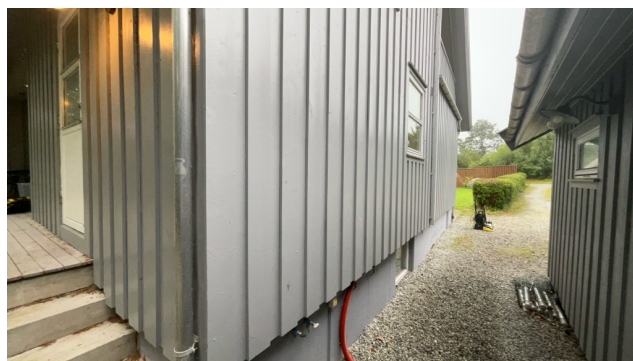
### ! TG 1 Veggkonstruksjon

Veggene har bindingsverkskonstruksjon fra byggeår. Fasade/kledning har stående bordkledning.

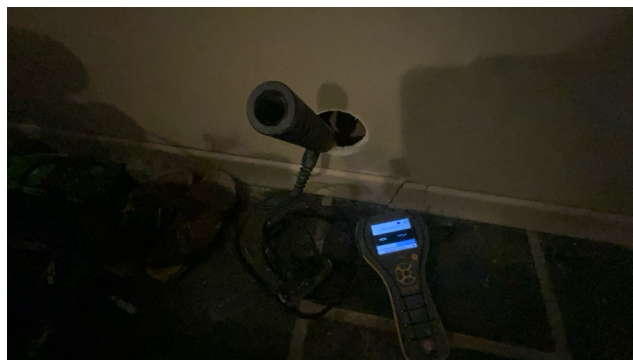
### ! TG 0 Tilliggende konstruksjoner våtrom

Hulltaking er foretatt uten å påvise unormale forhold. Hulltaking er foretatt i gang mot bad.

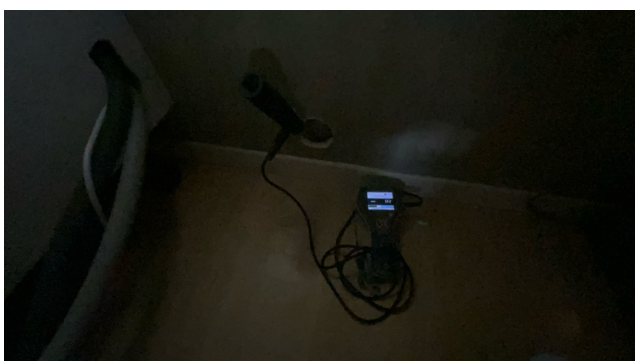
### TG 1 Tilliggende konstruksjoner våtrom

Hulltaking er foretatt uten å påvise unormale forhold. Hulltaking er foretatt i kjøkken mot baderom. Fuktkvotemåling (vekt%) i konstruksjonen ble målt til 14 %.
