# Tilstandsrapport

Enebolig

Kirkeveien 43, 9300 FINNSNES

Befaringsdato: 28.04.2025

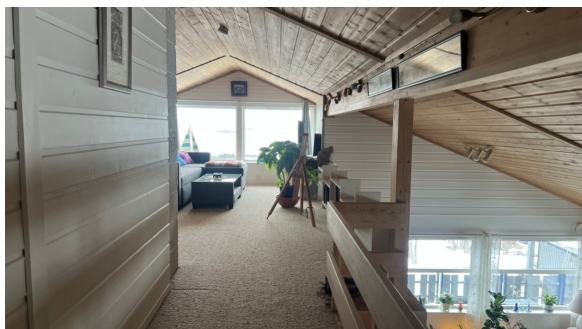
Oversikt hems

Konsekvensen av de påviste avvikene er økt risiko for fall med alvorlige personskader.

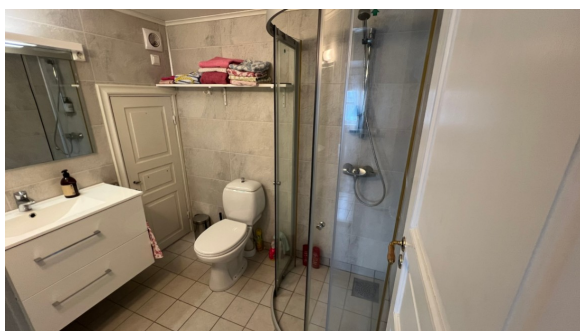
Oversikt bad, underetasje

Dusjrom i underetasjen med fliser på gulvet og baderomsplater på veggene. Rommet inneholder WC, innredning med servant og dusjplass. Rommet opplyses å være pusset opp som egeninnsats i 2016. Det har vært innleid elektriker og rørlegger til prosjektet.
