# TILSTANDSRAPPORT

Tomannsbolig

Skuggen 31 A  
5379 STEINSLAND  
4626/115/1/380/0/0

02.07.2025

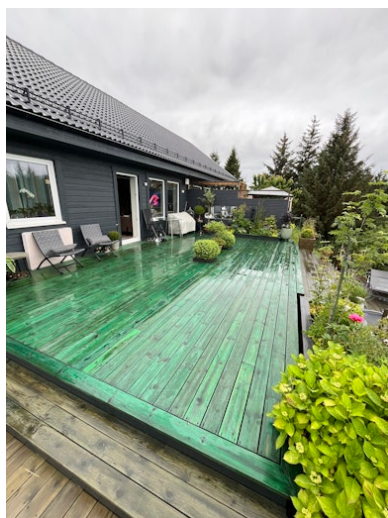
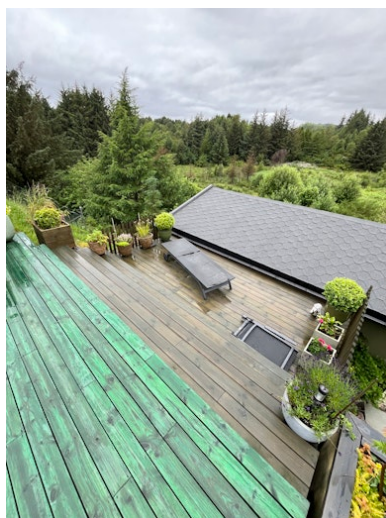
Taket er tekket med betongtakstein. Taket fremstår som tett og i solid utførelse. Ingen ødelagte/knekte stein på befaringsdagen. Det er etter innvendig kontroll ingen tegn til lekkasjer gjennom tekkingen. Undertak er ikke kontrollert. Taket ble kontrollert fra bakkenivå.
