# Tilstandsrapport

Fritidsbolig

Korgfjellvegen 445 C, 8672 ELSFJORD

Befaringsdato: 13.06.2024

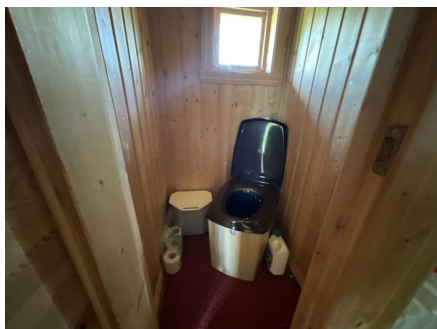
#### Vurdering av avvik:

Rommet har ingen vannforsyning, og dermed ikke like utsatt for fukt.

- Mekanisk avtrekk bør etableres på toalettrom.
- Det bør etableres tilfredsstillende tilluft til toalettrom, f.eks. luftespalte ved dør e.l.

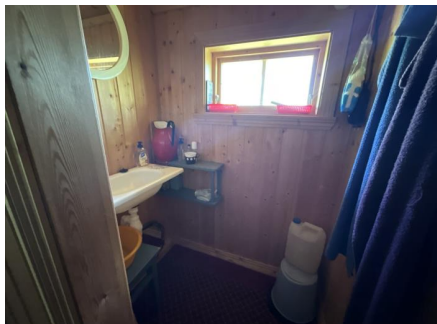
### ETASJE > SERVANTROM

### TG 2 Overflater og konstruksjon

- Det er påvist andre avvik:

Materialer i våtsonen må fuktbeskyttes/utskiftes.

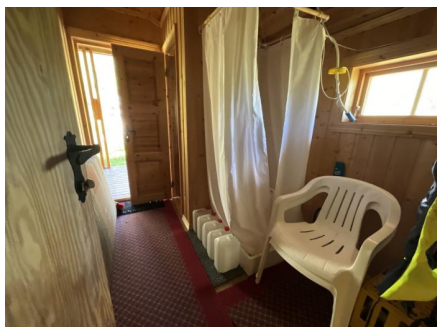
## ETASJE > DUSJHJØRNE

### TG 2 Overflater og konstruksjon

- Det er påvist andre avvik:

Materialer i våtsonen må fuktbeskyttes/utskiftes.

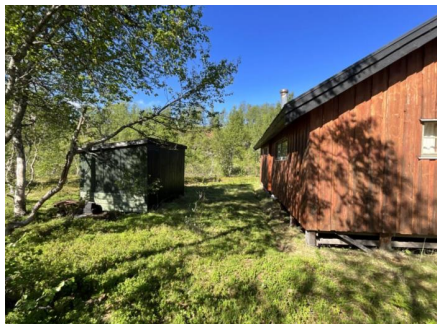
## TG 3 Grunnmur og fundamenter

Fundamentering med trepeler av rundtømmer. Trepelene er behandlet med kreosot, som kan inneholde kreftfremkallende stoffer.
