Korgfjellvegen 445C, 8672 ELSFJORD

Koselig hytte, beliggende like ved Svalvatnet i ett svært attraktivt jakt og friluftsområde.

Befaringsdato: 13.06.2024

Rapportdato: 05.07.2024

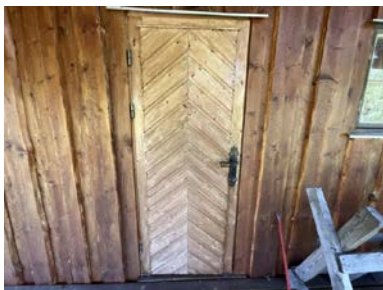
TG 1 Dører

Bygningen har lakkert hovedytterdør i tre.

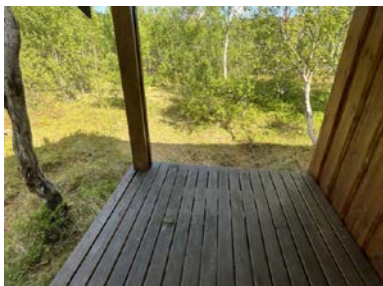
TG 3 Balkonger, terrasser og rom under balkonger

Veranda er utført i impregnerte trekonstruksjoner.
Dekket er av malt impregnert terrassebord.

Terrassebord anbefales påført beis.

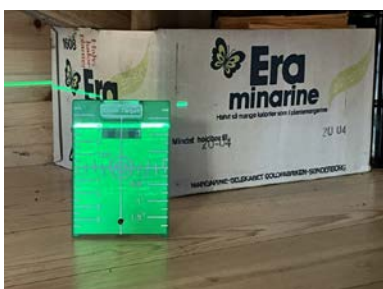
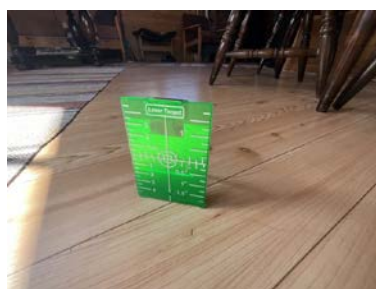
TG 2 Radon

Det er ikke foretatt radonmålinger og bygget er heller ikke utført med radonsperre.

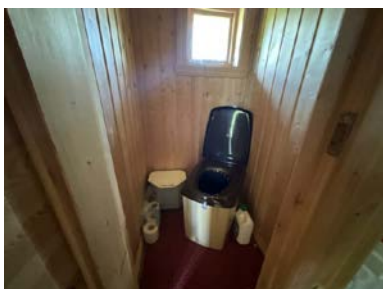
ETASJE > SERVANTROM

TG 2 Overflater og konstruksjon

- Det er påvist andre avvik:

Materialer i våtsonen må fuktbeskyttes/utskiftes.

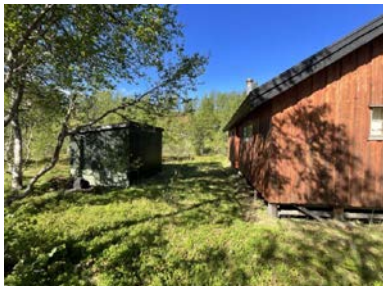
TG 3 Grunnmur og fundamenter

Fundamentering med trepeler av rundtømmer. Trepelene er behandlet med kreosot, som kan inneholde kreftfremkallende stoffer.

- Det er registrert sprekker/deformasjoner som gir grunn til å overvåke konstruksjonen.

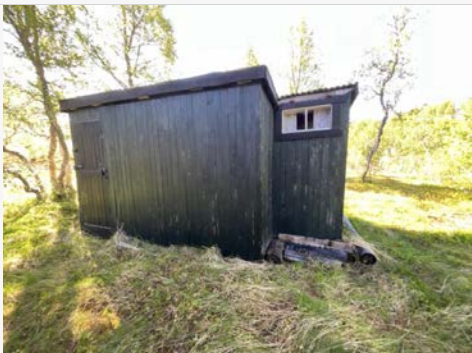
Bod

Taksperrer i trekonstruksjoner, med tekking av stålplater.

Ukjent gulvkonstruksjon/fundamentering.
