Klundbyvegen 262, 2836 BIRI

**BIRI - Praktisk enebolig med fin utsikt over 2 plan. Innholdsrik bolig med landlig beliggenhet mellom mjøsbyene.**

# Tilstandsrapport

Befaringsdato: 25.03.2025

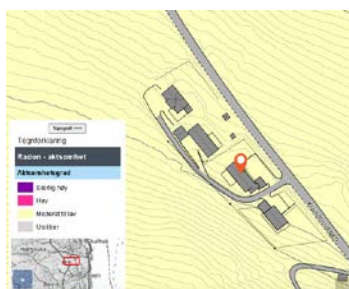
Kartet kan ikke benyttes til å forutsi radon-konsentrasjonen i enkeltbygninger. Den eneste måten å få sikker kunnskap om radon i en bygning, er å gjennomføre en måling. Radon skal måles mellom midten av oktober og midten av april, og skal foregå over et tidsrom på minst to måneder. Se mer info på <https://www.huseierne.no/alt-om-bolig/inneklima/radon-maling-i-boliger/>.

- Det bør gjennomføres radonmålinger.
