# Tilstandsrapport

Enebolig

Starumgutua 52, 2330 VALLSET

Befaringsdato: 29.08.2025

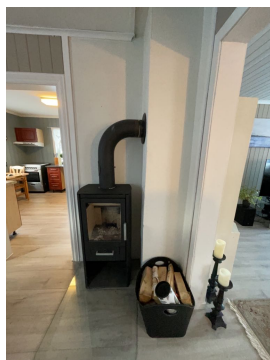
## ! TG 1 Pipe og ildsted

Murt teglpipe. Pusset og malt inne. Peisovn på stue.

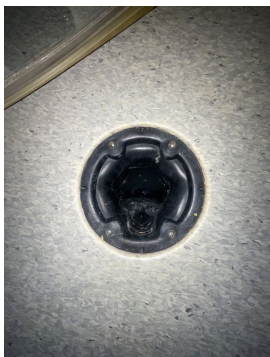
### ! TG 1 Sanitærutstyr og innredning

Baderomsinnredning med servant og ett- greps blandeblender. Wc. Opp,egg for vaskemaskin. Dusjkabinett. 2024: Nytt dusjkabinett.
