# Tilstandsrapport

Enebolig

Finnholtvegen 218, 2114 DISENÅ

Befaringsdato: 25.04.2025

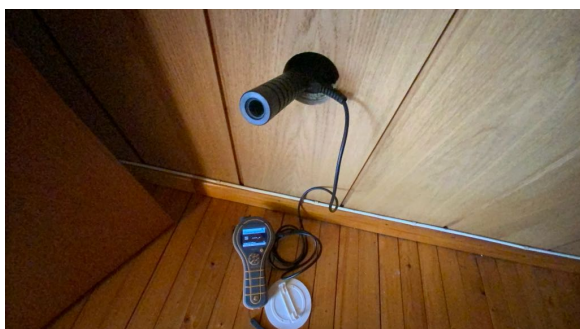
### TG 1 Tilliggende konstruksjoner våtrom

Hulltaking er foretatt uten å påvise unormale forhold. Hulltaking er foretatt ved/i Bod.

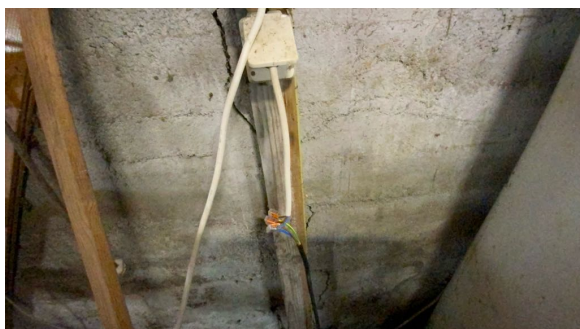
Det anbefales alltid en gjennomgang av anlegget med tanke på anleggets alder og det ikke foreligger kunnskap om anlegget. Med bakgrunn i NS3600 kreves det utført el-kontroll av fagperson for å få TG1 på anlegget. TG2 gis som følge av manglende dokumentasjon/manglende el-kontroll.

**Kostnadsestimat: 50 000 - 100 000**
