# Tilstandsrapport

Enebolig

Åsenvegen 39, 2266 ARNEBERG

Befaringsdato: 01.10.2024

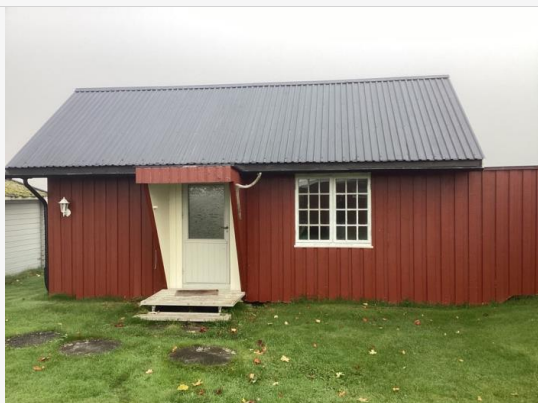
## Uthus

Bygget har ukjent fundamentering. Vegger av reisverk/bindingsverk og takkonstruksjon av sperrer. Gulvkonstruksjon antas å være av tre. Ukjent med isolering av konstruksjoner. Vegger og evt. bjelkelag går helt ned mot bakken. Fasader er kledd med tømmermannskledning og tak er tekket med takplater av metall. Takrenner, nedløpsrør og beslag av metall. Vinduer av tre med to lag enkle glass. Entredør av tre med to lag enkle glass. Innvendig er det gulvbelegg og laminat på gulv, slette malte flater på vegger og takesplater i himling. Innvendig dør med slette finerfronter. Bygget har innlagt strøm. Luke til loft, ikke inspisert. Det er skjevheter på bygget.

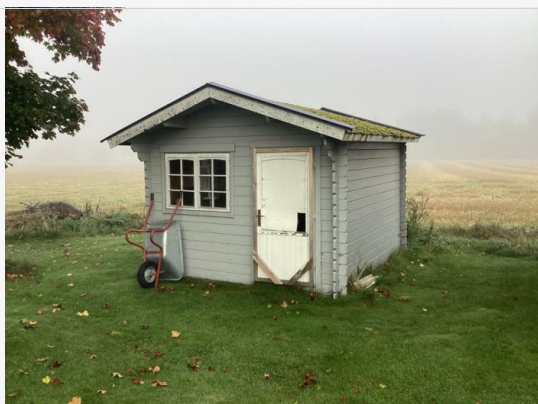
## Redskapsbod

Ukjent fundamentering. Bygget av byggesett av lafteplank. Vegger går helt ned i bakken. Tak er tekket med shingel. Kraftig mosevekst på tekkingen. Det er ikke takrenner på bygget. Vinduer av tre med enkle glass. Entredør av tre, glass er fjernet og er erstattet med plate. Innvendig er det plankegulv og trepanel over sperrer i himling. Fuktmerker på vegger. Skjevheter på bygget. Dør lar seg ikke lukke.
