# Tilstandsrapport

Boligbygg med flere boenheter

Lundborgveien 11 D, 1890 RAKKESTAD

Rapportdato: 31.01.2025

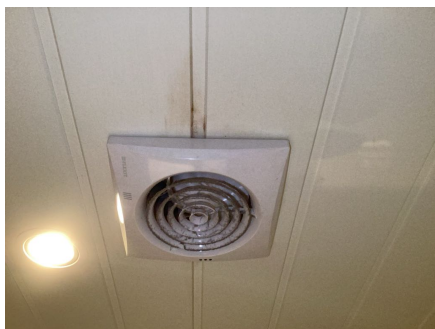
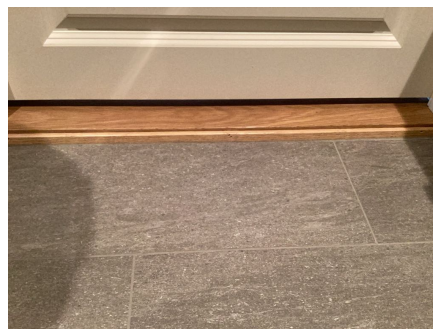
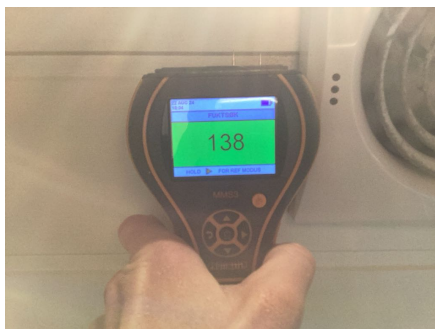
Det er registrert misfarging og tegn til fuktskjolder ved ventil i tak.

På loft er det dråper på ventilasjonsrør. Det ga ikke indikasjon på fukt i plater på befæringsdato.

Det må gjøres ytterligere undersøkelse og utbedring.

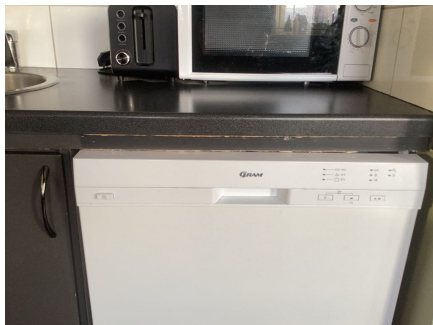
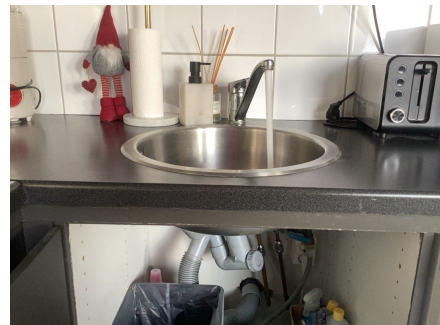
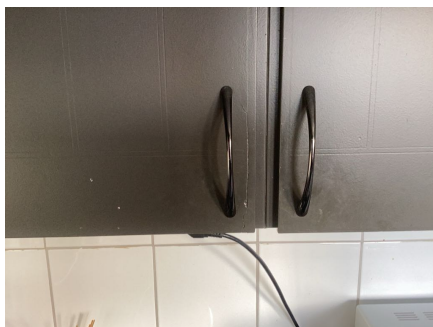
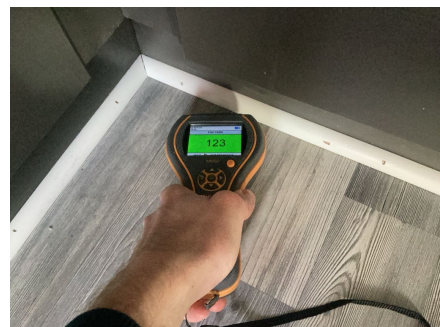
- Det er påvist skader på overflater/kjøkkeninnredning utover normal slitasjegrad.

- Det må påregnes lokal utbedring/utskiftning.

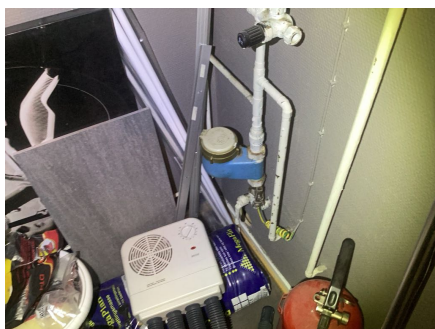
### TG 2 Avløpsrør

Det er synlig avløpsrør av plast.
