**aktiv.**

Strandbygdvegen 1321, 2411 ELVERUM

**Hyggelig tun med vedlikeholdt  
enebolig, stor låve, samt stabbur  
med terrasse og utekjøkken.  
Hele 5 garasjer og carport!**

Befaringsdato: 01.10.2025

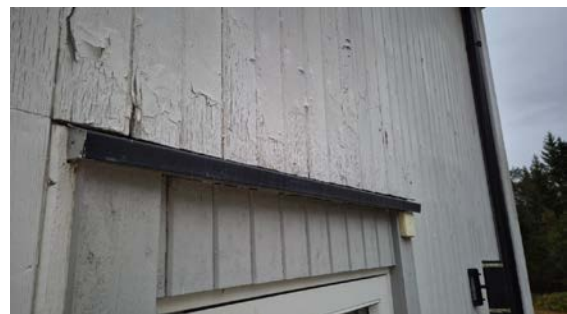
- Det er ingen eller liten lufting i nedre kant av kledning mot grunnmur.
- Det er påvist spredte råteskader i bordkledningen.

Skader etter hakkespett bør utbedres for å hindre inntrenging av fukt og skadedyr.

Kledning som ligger nært terrengnivå bør heves eller beskyttes for å redusere risikoen for kapillært fuktopptrekk og påfølgende råteskader.

Manglende tiltak kan føre til økt vedlikeholdsbehov, redusert levetid på kledningen og fare for skader på underliggende konstruksjoner.

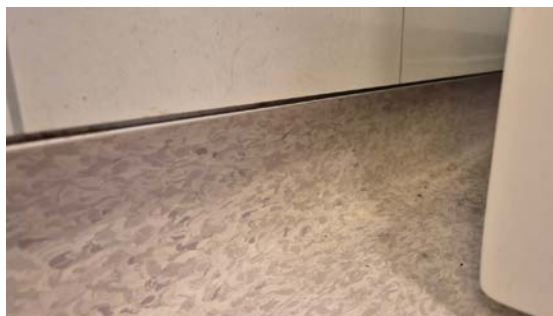
Overflater tilfredsstillende ikke våtromskrav, våtromskrav ivarett med dusjkabinett. Ingen registrerte følgeskader som kan relateres til det anførte forholdet.
