Tilstandsrapport

Boligbygg med flere boenheter
-

Rogalandgata 73D , 5522 HAUGESUND
-

Befaringsdato: 22.04.2026

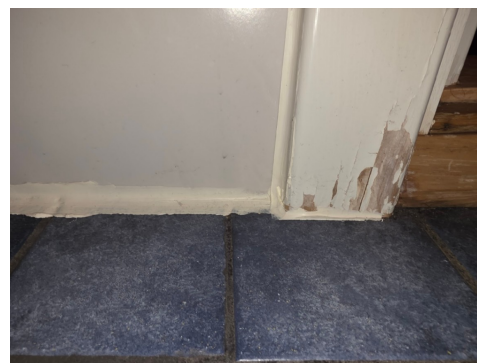
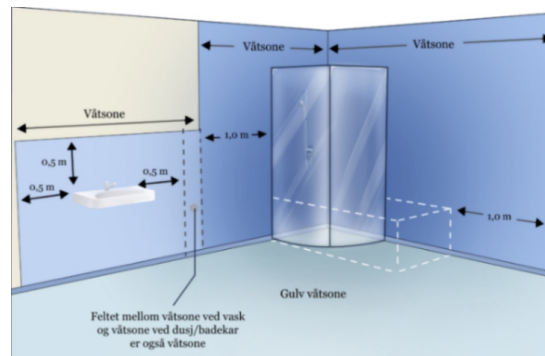
Uegnede materialer og manglende tetting i våtsone kan medføre økt risiko for fuktopptak i karm og dørblad, med påfølgende skadeutvikling over tid. Det foreligger også risiko for fuktinntrengning mellom karm og vegg, noe som kan gi skjulte skader i tilstøtende konstruksjon.

Dør og omkringliggende konstruksjon bør sikres mot fuktpåvirkning. Overgangen mellom utforing og vegg anbefales tettet for å redusere risiko for vanninntrengning.
