Floraveien 5, 1850 MYSEN

**Innholdsrik og meget smakfull
bolig med attraktivbeliggenhet.**

Befaringsdato: 25.04.2024

Rapportdato: 08.05.2024

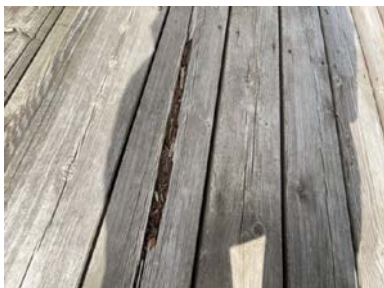
- Åpninger i rekkverk er ikke i henhold til krav i dagens forskrifter.
 - Det er påvist fukt/råteskader i konstruksjonen.
 - Konstruksjonene har skjevheter.
- Avstand mellom horisontalt rekkverk er målt til over 20 mm. Iht. Byggforskeren: 536.112, Rekkverk, står følgende: "Spiler bør være vertikale for å hindre klatring. Horisontale eller skrå spalter i rekkverket må være maks 20 mm, slik at man ikke kan få fotfeste i rekkverket".
- Påvist mindre råteskader i gulvbordene, som bærer preg av elde og slitasje.
- Påvist generelt med slitasje og skjevheter i terrasseplattning.

- Det er ikke krav om utbedring av åpninger i rekkverk til dagens forskriftskrav.
- Råteskadet trekledning må skiftes ut.
- Lokal utbedring må utføres.

Kostnadsestimat: 10 000 - 50 000

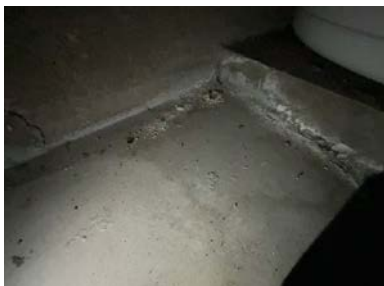
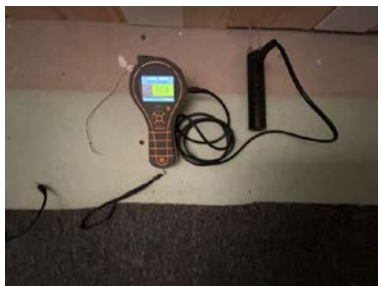
Gulvet er av betong. Veggene har betong/mur.

- Det påviste fuktnivå gir grunn til å overvåke konstruksjonen jevnlig for å se utvikling over tid, og eventuelt foreta tiltak for å unngå fuktskader.
