# Tilstandsrapport

Enebolig

Solørvegen 362, 2407 ELVERUM

Befaringsdato: 17.03.2025

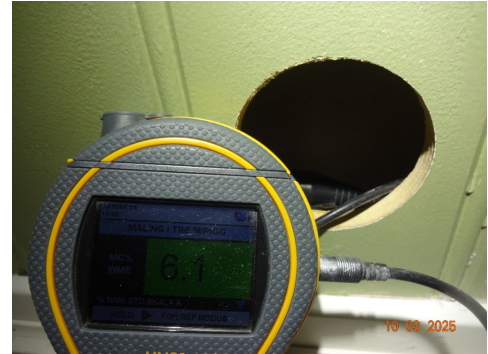
#### TG 1 Tilliggende konstruksjoner våtrom

Hulltaking er foretatt nederst på delevegg mot våtsonen. Ved bruk av fuktmåler ble det ikke registrert unormale verdier.

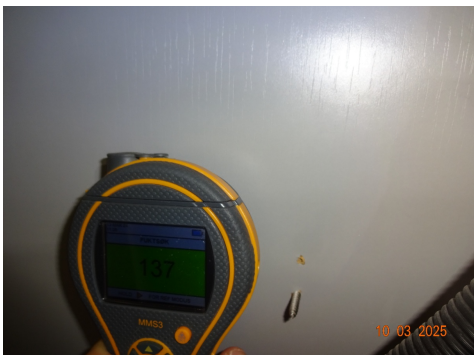
Delevegg mot våtsonen er ikke kledd med panel/plater. Hulltaking er derfor ikke foretatt.

Ved bruk av fuktindikator ble det ikke registrert unormale verdier.

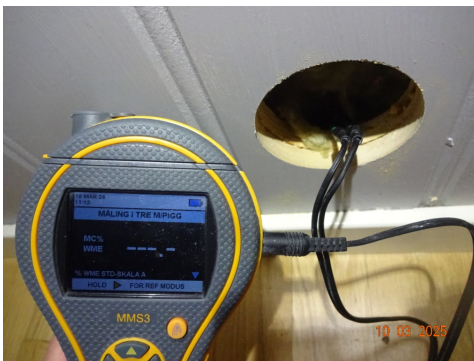
### ! TG 1 Tilliggende konstruksjoner våtrom

Hulltaking er foretatt nederst på delevegg mot våtsonen. Ved bruk av fuktmåler ble det ikke registrert unormale verdier.

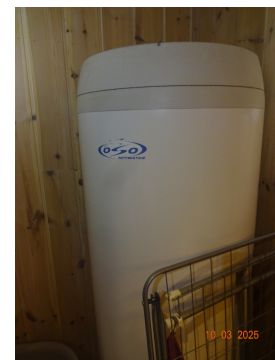
### TG 1 Varmtvannstank

Varmtvannsbereder plassert på bad/vaskerom, 287 liter fra 2014.  
Fast tilkoblet.

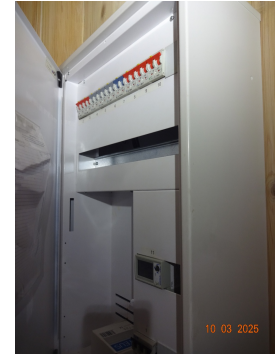
### TG 2 Elektrisk anlegg

**Ja      Anbefaler el.kontroll på grunn av manglende samsvarserklæring.**
