Solørvegen 362, 2407 ELVERUM

# Tilstandsrapport

Befaringsdato: 17.03.2025

Rapportdato: 02.04.2025

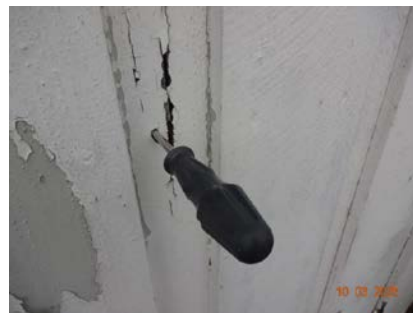
- Det er ingen eller liten lufting i nedre kant av kledning mot grunnmur.
- Det er påvist spredte råteskader i bordkledningen.

Behov for vedlikehold og utskiftning av enkelte panelbord.

- Råteskadet trekledning må skiftes ut.
- Det bør foretas tiltak for å bedre lufting av kledningen.

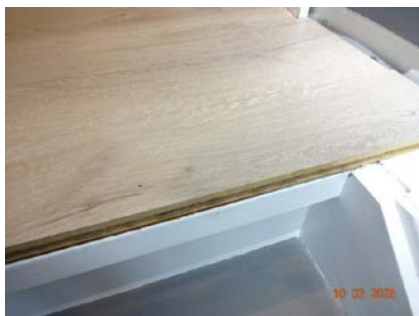
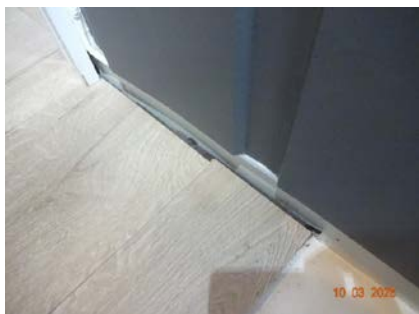
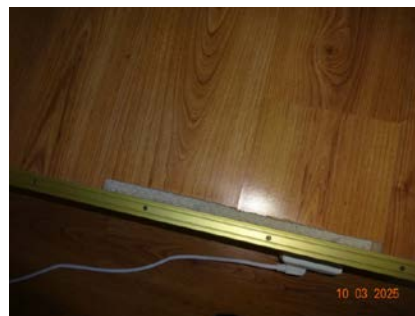
Det er påvist fuktmerker i gulv i gang. Tørt ved befaring.  
Gjenstående arbeider/ufagmessige arbeider. Se bilder.

- Det er ikke behov for utbedringstiltak.

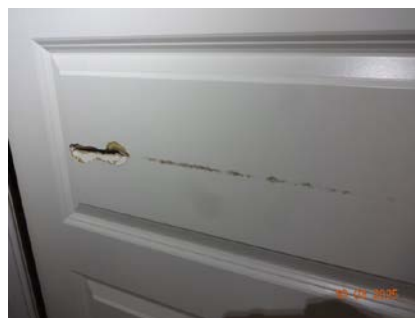
- Enkelte av innvendige dører har betydelige skader
- Slark i vridere.

- Det er påregnelig med utskiftning av flere innvendige dører.

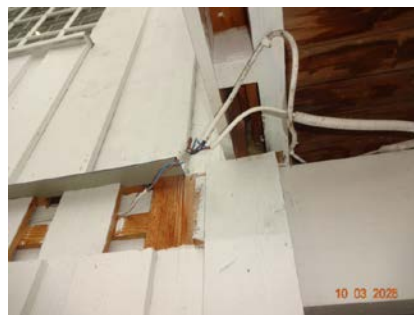
Ja **Anbefaler el.kontroll på grunn av manglende samsvarserklæringer og løs ledning under veranda. Se bilde.**

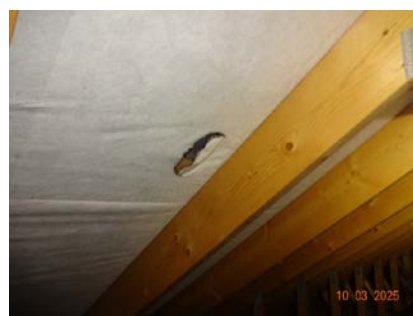
- Det er registrert symptom på aktivitet fra skadedyr

- Det må gjennomføres ytterligere undersøkelser.
