Solørvegen 362, 2407 ELVERUM

# Tilstandsrapport

gnr. 34, bnr. 59

Befaringsdato: 17.03.2025

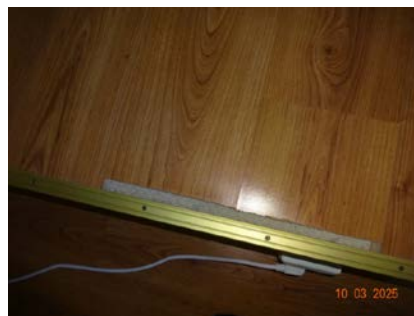
Det er påvist fuktmerker i gulv i gang. Tørt ved befaring.  
Gjenstående arbeider/ufagmessige arbeider. Se bilder.

- Det er ikke behov for utbedringstiltak.

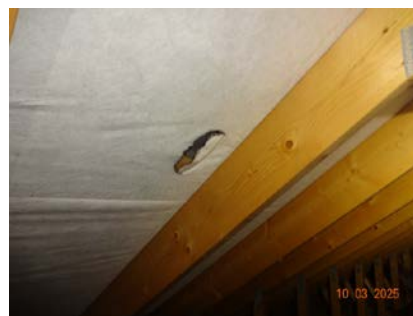
- Det er registrert symptom på aktivitet fra skadedyr
- Det er påvist skader i undertak.  
Påvist mye rottemøkk på loft.  
Det er påvist enkelte fuktskjolder i undertak på loft.

- Det må gjennomføres ytterligere undersøkelser.
