Solørvegen 362, 2407 ELVERUM

Innholdsrik enebolig med hybel med stor tomt. 4 garasjeplasser i garasjebygg og stall med kjøkken og bad mm!

Tilstandsrapport

Befaringsdato: 17.03.2025

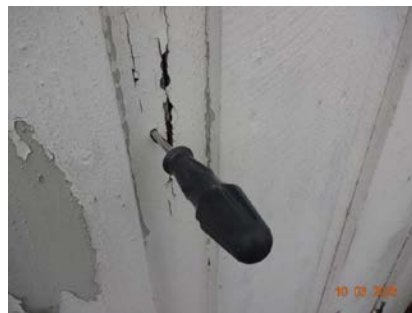
Behov for vedlikehold og utskiftning av enkelte panelbord.

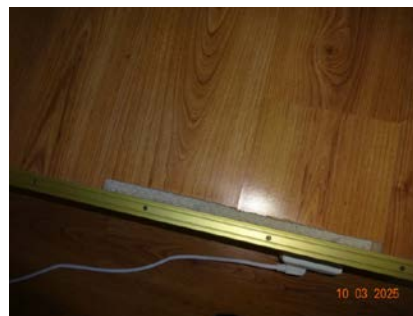
Det er påvist fuktmerker i gulv i gang. Tørt ved befaring.
Gjenstående arbeider/ufagmessige arbeider. Se bilder.

- Det er ikke behov for utbedringstiltak.

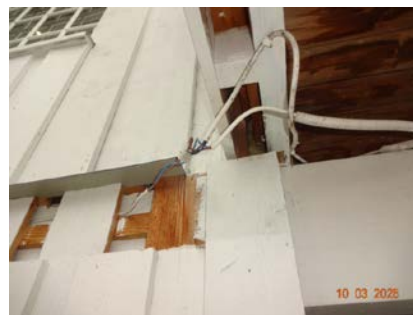
Ja **Anbefaler el.kontroll på grunn av manglende samsvarserklæringer og løs ledning under veranda. Se bilde.**

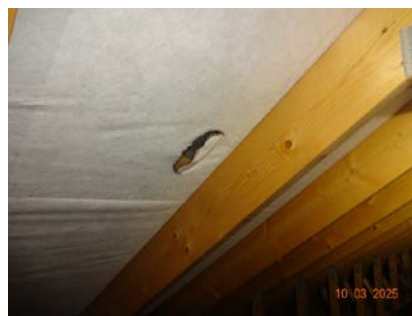
- Det er registrert symptom på aktivitet fra skadedyr
Det er påvist skader i undertak.
Påvist mye rottemøkk på loft.
Det er påvist enkelte fuktskjolder i undertak på loft.

- Det må gjennomføres ytterligere undersøkelser.

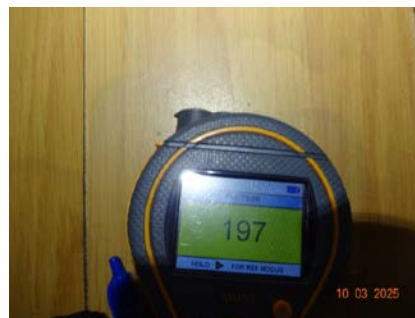
- Det er påvist fuktskader på overflater.
- Fuktskadet laminatgulv foran kjøkkeninnredning. Bulning i gulv.
Ved bruk av fuktmåler ble det registrert forhøyede verdier.

- Gjennomføre ytterligere undersøkelser og foreta utbedring av skade.
