# Tilstandsrapport

📍 Kvilavegen 17 A, 2312 OTTESTAD

# gnr. 16, bnr. 645, snr. 1

Befaringsdato: 15.09.2023

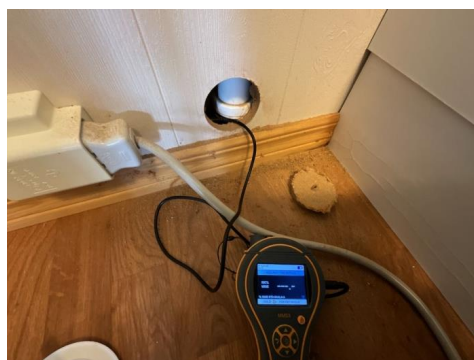
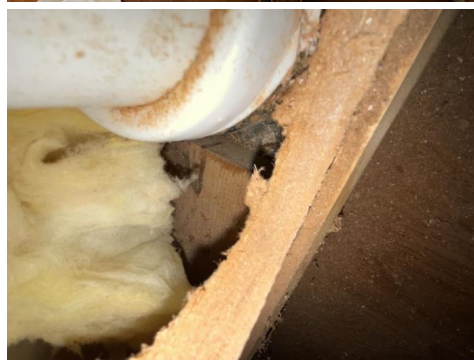
Hulltaking er foretatt uten at det er påvist unormale forhold. Mindre kondensmerke i bunnsvillen, samt noe/lite misfarging. Ingen påvist fuktighet i disse områdene. Det er målt inne i vegg mellom badet og kjøkkenet.

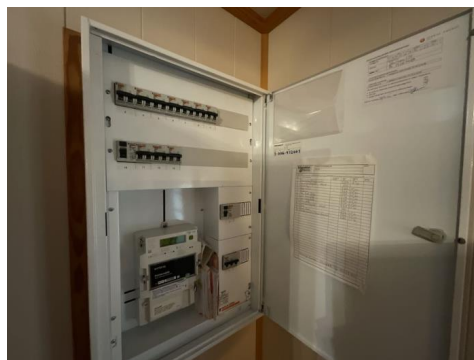
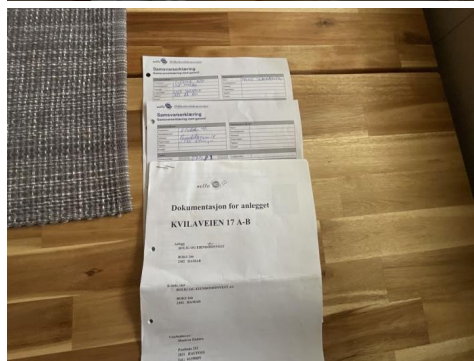
11. Finnes det kursfortegnelse, og er den i samsvar med antall sikringer?  
**Ja**
12. Foreta en helhetsvurdering av det elektriske anlegget, dets alder, allmenne tilstand og fare for liv og helse. Bør det elektriske anlegget ha en utvidet el-kontroll?  
**Ja**

**20 år gammel installasjon uten dokumentasjon på gjennomført tilsyn eller teknisk gjennomgang. anbefaler derfor på generelt grunnlag primært en teknisk gjennomgang av el.takstmann, alternativt tilsyn av DLE.**
