# Tilstandsrapport

📍 Kvilavegen 17 A, 2312 OTTESTAD

# gnr. 16, bnr. 645, snr. 1

Befaringsdato: 12.02.2024

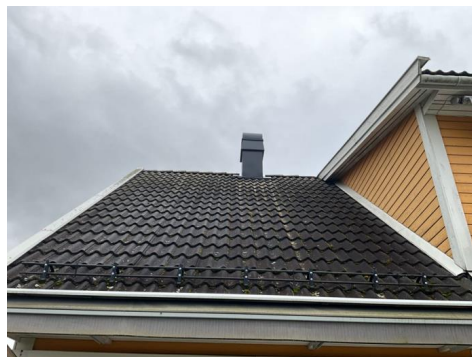
### ! TG 3 Nedløp og beslag

Takrenner, nedløp og beslag av metall.

- Det mangler tilfredsstillende adkomst til pipe for feier.
- Mer enn halvparten av forventet brukstid er passert på renner/nedløp/beslag.
- Det er store deformasjoner i renner og nedløp.
- Takrenner har punktvis lekkasjer.

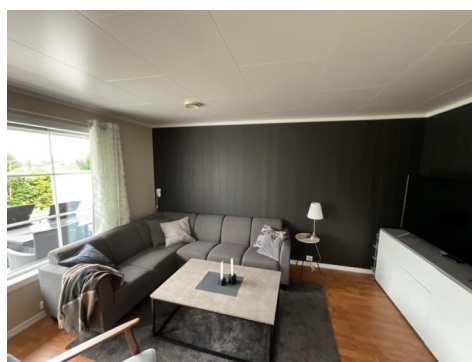
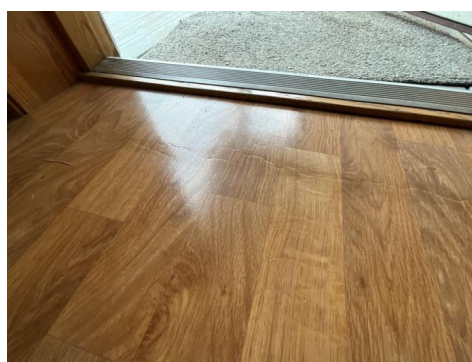
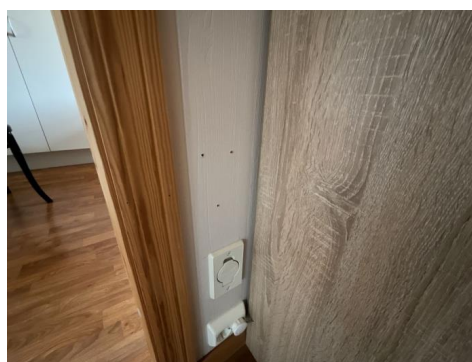
## Etasjeskille/gulv mot grunn

- Målt høydeforskjell på over 15 mm gjennom hele rommet. Tilstandsgrad 2 gis med bakgrunn i standardens krav til godkjente måleavvik.
- Målt høydeforskjell på mellom 10 - 20 mm innenfor en lengde på 2 meter. Tilstandsgrad 2 gis med bakgrunn i standardens krav til godkjente måleavvik.

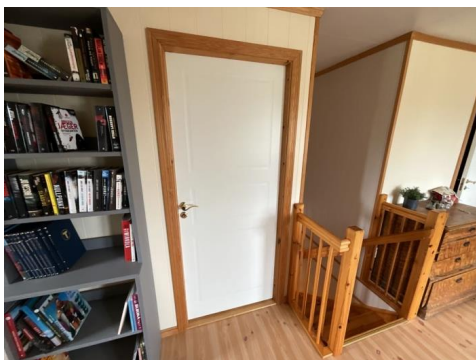
## ! TG 2 Andre innvendige forhold

Oppvarming med elektrisitet og ved.

- Det er påvist andre avvik:

- Det må foretas tiltak for å lukke avviket.

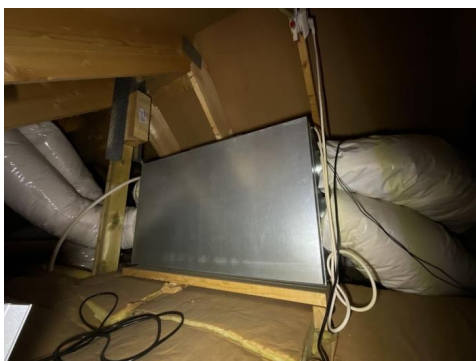
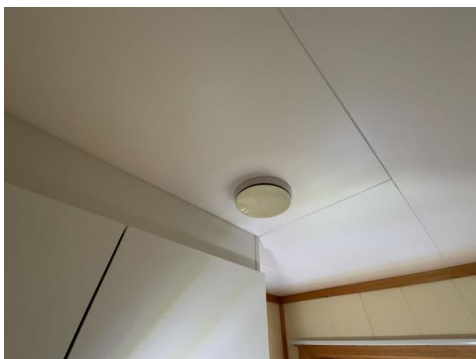
## TG 2 Ventilasjon

Balansert ventilasjon med tilluft og avtrekk. Mekanisk punktavtrekk på kjøkkenet. Naturlig ventilasjon via ventiler i vinduene.

- Det må foretas tiltak for å lukke avviket.

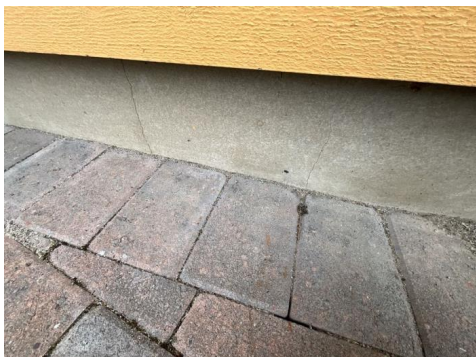
## TG 2 Terrenghorhold

Eiendommen ligger i et flatt/svakt skrånende terreng. Naturgitt med interne fallforhold på tomten.

- Ytterligere undersøkelser anbefales.

Påregnelig med justering/oppretting av belegningssteinen.
