Kvilavegen 17A, 2312 OTTESTAD

**Fin halvpart av tomannsbolig. 2  
soverom. Gode solforhold.**

# Tilstandsrapport

# gnr. 16, bnr. 645, snr. 1

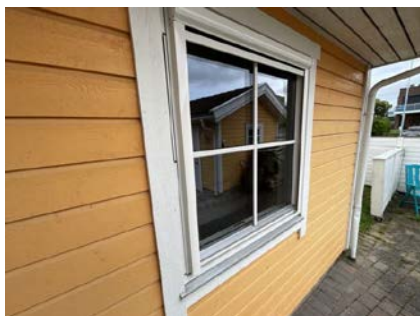
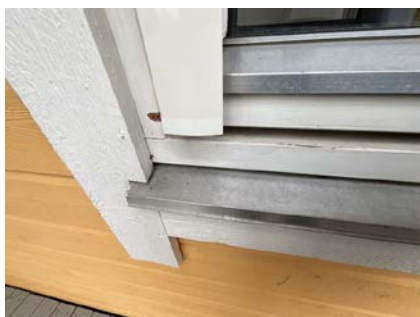
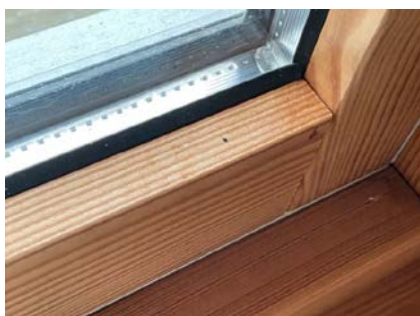
## ! TG 2 Dører

Malt ytterdør med glassfelt som hindrer noe av innsynet. Heltre/malt boddør i tett utførelse. Lakkerte balkongdører med 2-lags isolerglass fra XXXX.

## Vurdering av avvik:

- Karmene i dører er værslitte utvendig og det er sprekker i trevirket.

- Det er påvist tegn på innvendig kondensering av enkelte glass.
- Det er påvist avvik rundt innsettsdetaljer.
- Det er påvist dører som er vanskelig å åpne eller lukke.

- Dører må justeres.
- Det må foretas lokal utbedring.
- Det bør gjøres tiltak for å bedre ventilering av rommet.

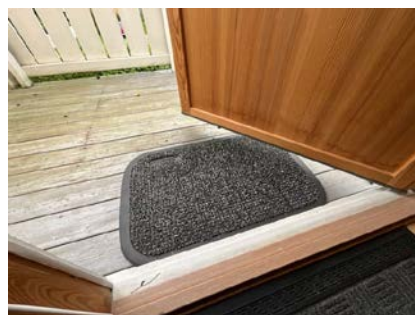
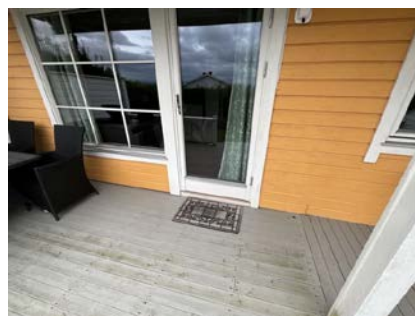
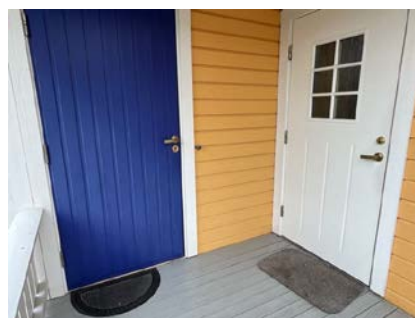
## ! TG 3 Balkonger, terrasser og rom under balkonger

Inngangsparti med konstruksjoner, spaltegulv, rekkverk og håndlist av treverk. Terrasse med konstruksjoner, spaltegulv, rekkverk, håndlist og levegger av treverk. Balkong med konstruksjoner, spaltegulv, rekkverk, håndlist og levegger av treverk.

- Det er påvist fukt/råteskader i konstruksjonen.
- Det er værslitt/oppsprukket trevirke/trepener.
- Konstruksjonene har skjevheter.
- Rekkverket er for lavt i forhold til dagens krav til rekkverkshøyder.

- Det må foretas tiltak for å lukke avviket.
- Råteskadet trekledning må skiftes ut.
- Det er ikke krav om utbedring av rekkverkshøyde opp til dagens forskriftskrav.

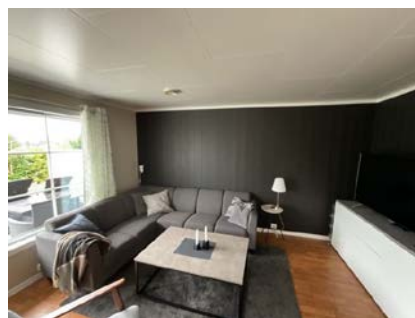
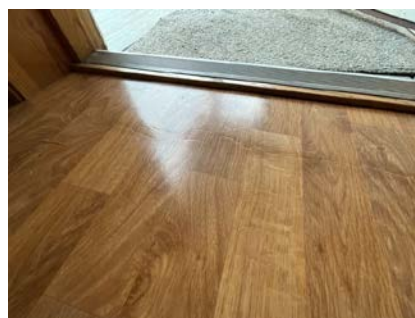
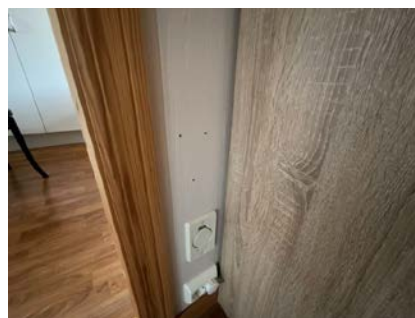
## TG 2 Etasjeskille/gulv mot grunn

Plate på mark av støpt betong i 1. etasjen. Etasjeskillere av trekonstruksjoner i 2. etasjen. Det er ved stikkprøvekontroll målt nivåforskjell på 14 mm innenfor 2 meter.

- Målt høydeforskjell på over 15 mm gjennom hele rommet. Tilstandsgrad 2 gis med bakgrunn i standardens krav til godkjente måleavvik.
- Målt høydeforskjell på mellom 10 - 20 mm innenfor en lengde på 2 meter. Tilstandsgrad 2 gis med bakgrunn i standardens krav til godkjente måleavvik.

- For å få tilstandsgrad 0 eller 1 må høydeforskjeller rettes opp. Ytterligere undersøkelser må foretas for å få kartlagt omfanget for utbedring.
- For å få tilstandsgrad 0 eller 1 må høydeforskjeller rettes opp. Det vil imidlertid sjelden være økonomisk rasjonelt som et enkeltstående tiltak i en bolig som dette. Dersom boligen en gang skal renoveres, kan man vurdere slike tiltak.

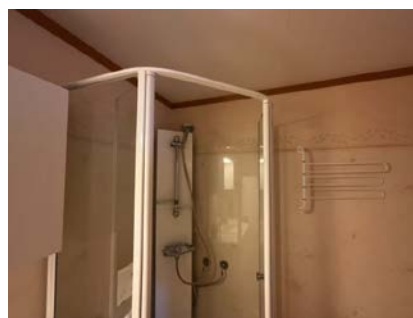
#### TG 2 Overflater Gulv

- Det er påvist avvik i fallforhold til sluk i forhold til krav i forskrift på byggetidspunktet.
- Det er påvist at gulvoverflaten har sprekker.
- Det er mulighet for at det kan forekomme vannlekkasje på våtrommet hvor vann ikke vil gå til sluk.

- Overflater må utbedres eller skiftes.
- Det bør etableres avrenning inn til sluk for hele våtrommet.

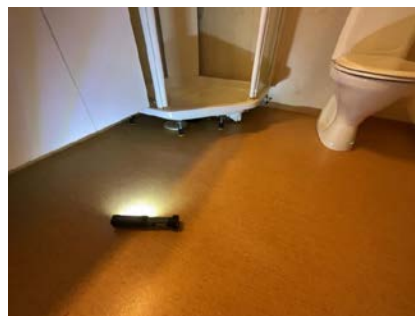
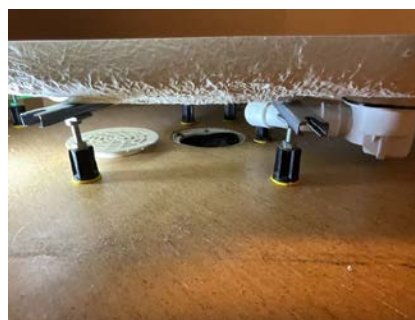
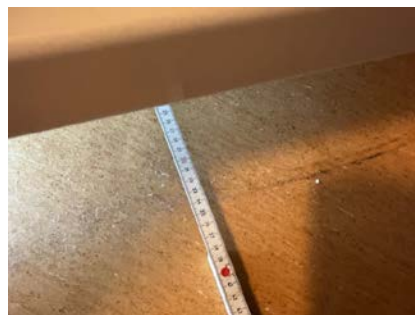
### 1 TG 2 Sanitærutstyr og innredning

- Det er påvist skader på innredning.

- Lokal utbedring må utføres.

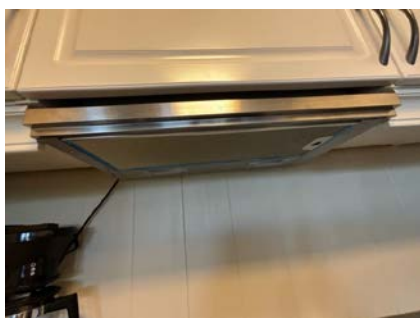
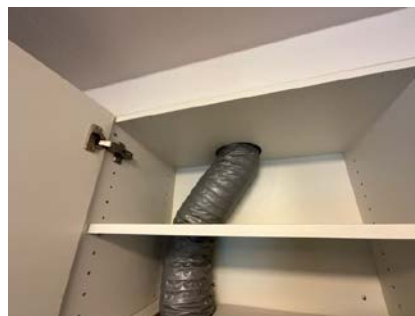
### ! TG 1 Avtrekk

Mekanisk avtrekk med utkast til friluft. Avtrekket er nyere enn byggeåret. Eksakt alder er ukjent.

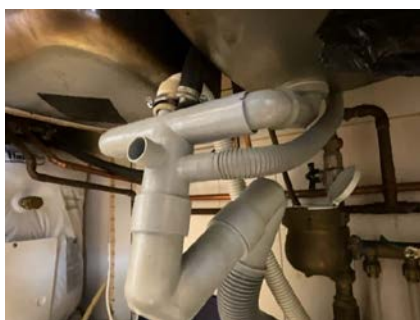
## TG 1 Avløpsrør

Innvendige avløpsrør av plast/pvc. Stakemuligheter via sluk da det ikke er påvist stakeluke(r).

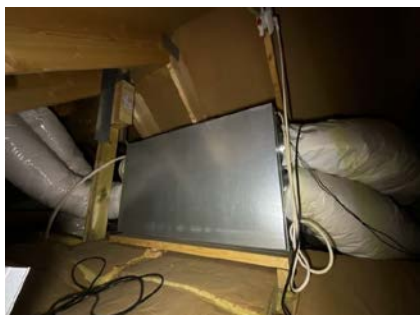
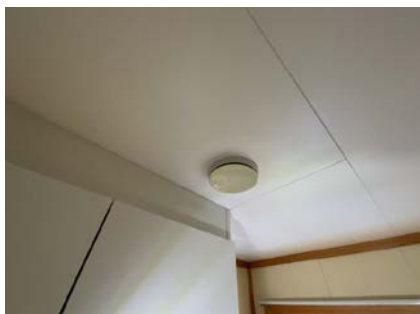
## TG 2 Ventilasjon

Balansert ventilasjon med tilluft og avtrekk. Mekanisk punktavtrekk på kjøkkenet. Naturlig ventilasjon via ventiler i vinduene.

- Det er påvist andre avvik:

- Det må foretas tiltak for å lukke avviket.

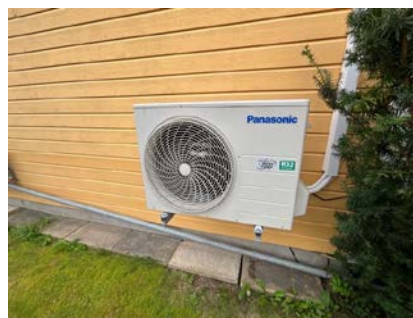
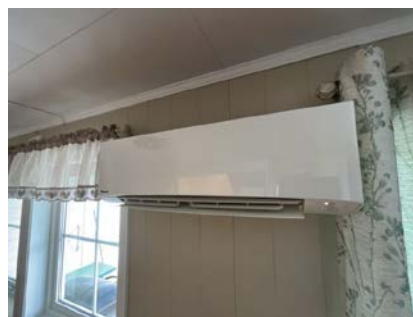
## TG 1 Varmesentral

Montert luft-til-luft varmepumpe. Service ble utført februar 2019 iflg tidligere Tilstandsrapport.

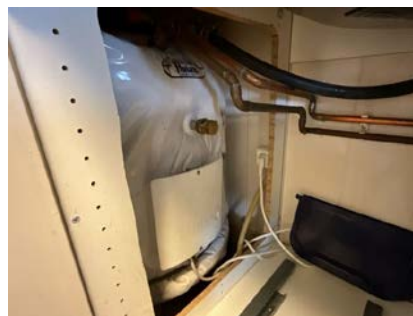
## TG 2 Varmtvannstank

Varmtvannstank på ca. 120 liter fra byggeåret.

- Det er ikke behov for utbedringstiltak siden tanken fungerer i dag, men ut ifra alder kan skader plutselig oppstå på eldre tanker.
- Det bør etableres tilfredsstillende el-tilkobling etter gjeldende forskrift.

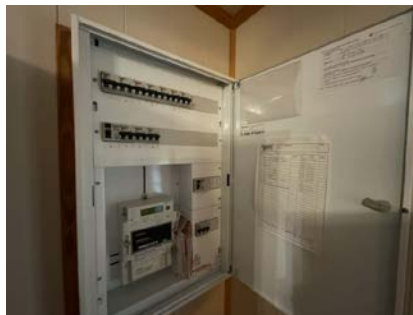
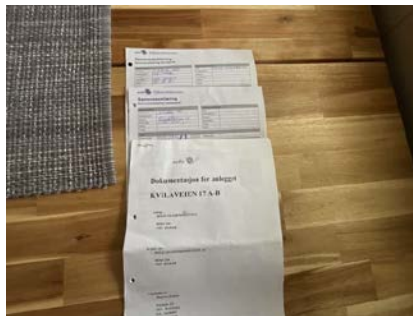
## 1 TG 2 Elektrisk anlegg

**20 år gammel installasjon uten dokumentasjon på gjennomført tilsyn eller teknisk gjennomgang. Anbefaler derfor på generelt grunnlag primært en teknisk gjennomgang av el.takstmann, alternativt tilsyn av DLE.**

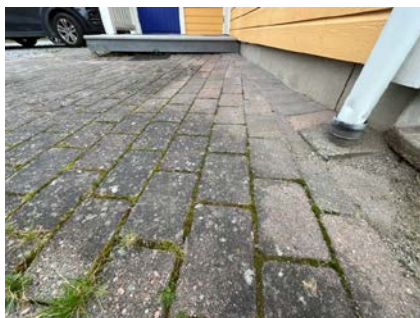
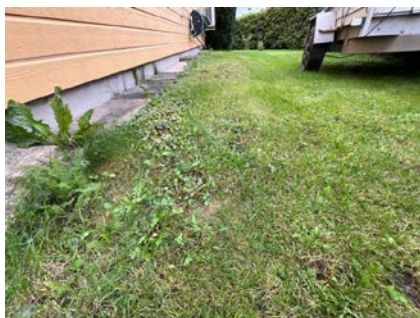
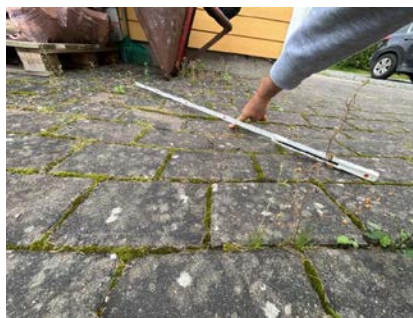
## ! TG 2 Terrenghold

Eiendommen ligger i et flatt/svakt skrånende terreng. Naturgitt med interne fallforhold på tomten.

- Ytterligere undersøkelser anbefales.

Påregnelig med justering/oppretting av belegningssteinen.
