# Tilstandsrapport

Borettslagsleilighet (i blokk)

Strandgaten 208 , 5004 BERGEN

Befaringsdato: 01.12.2025

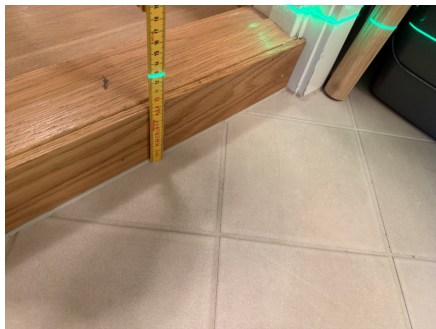
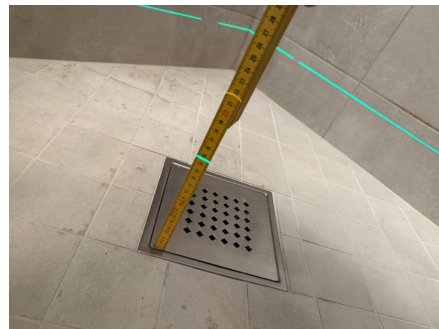
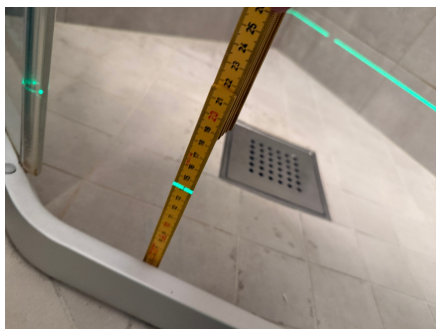
## 4. ETASJE > BAD (4,3 M<sup>2</sup>)

### TG 1 Sluk, membran og tettesjikt

Sanitærutstyr og innredning er visuelt kontrollert. Se kommentarer under avvik.

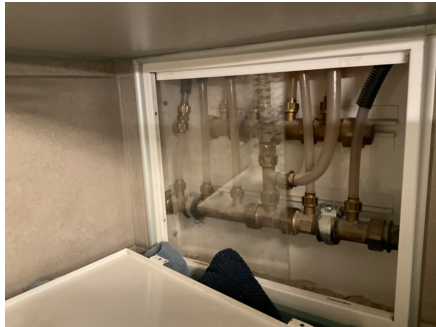
## TE 1 Avløpsrør

Synlige avløpsrør av plast.

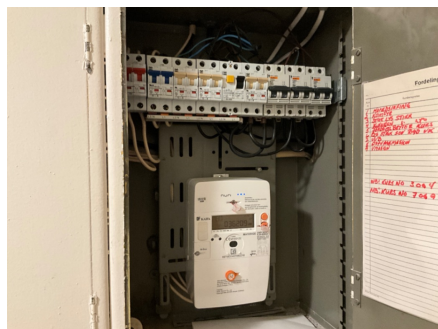
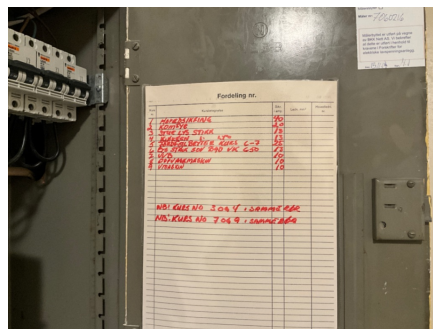
Ved eierskifte anbefales det alltid at det elektriske anlegget inspiseres av registrert elektroinstallatør, særlig dersom det ikke foreligger nyere kontrollrapport eller dokumentasjon. Eier har ansvar for at anlegget til enhver tid tilfredsstiller gjeldende forskrifter, og at det brukes i samsvar med produsentens anvisninger.

Skjulte feil og mangler kan ikke utelukkes ved en forenklet vurdering. Ved nærmere ettersyn kan det fremkomme avvik eller kostnader til utbedring som ikke fremgår av denne rapporten.
