# Tilstandsrapport

Tomannsbolig

Lerkeveien 1 B, 8907 BRØNNØYSUND

Befaringsdato: 03.03.2026

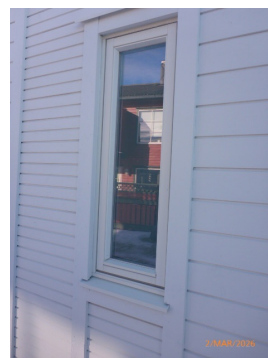
Bygningen har malte trevinduer med 2-lags glass.

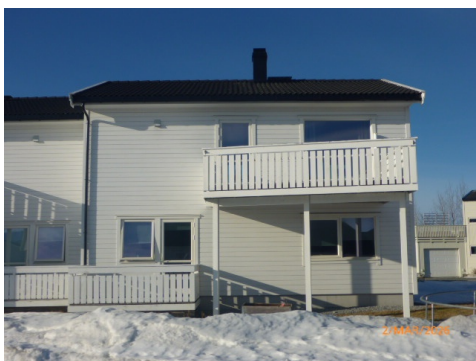
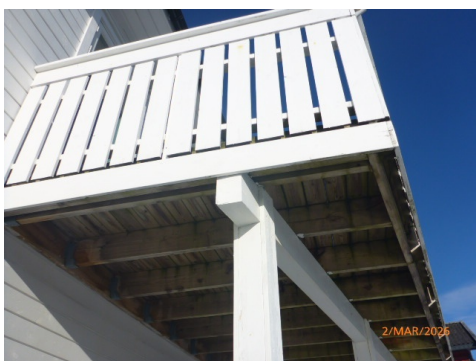
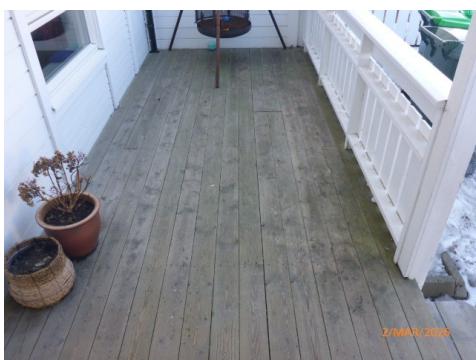
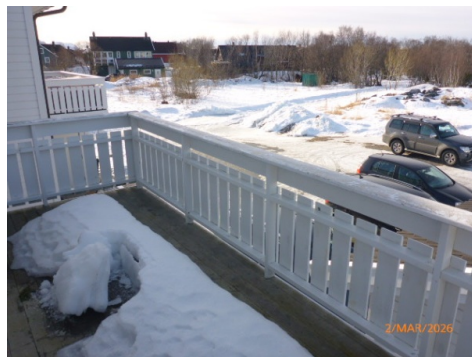
Dekkebordene er montert for tett, noe som kan medføre redusert drenering og økt risiko for fuktskader.

Det anbefales å gjennomføre ytterligere undersøkelser av verandaen i vest, samt innhente dokumentasjon på oppbygningen av det flate taket over boden, da manglende kontroll gir usikkerhet om konstruksjonens tilstand og øker risikoen for skjulte skader.

Kostnader og videre tiltak bør vurderes av borettslaget etter nærmere tilstandsvurdering.

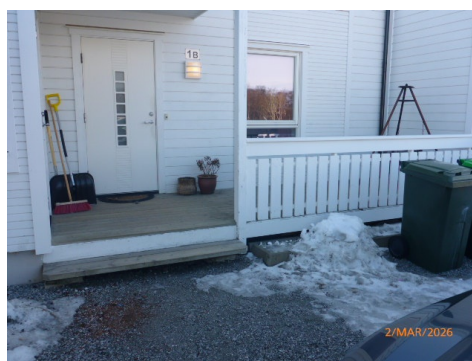
Det er ett trinn og tre nivåer: bakke, trinn og dekke ved hovedinngangen.

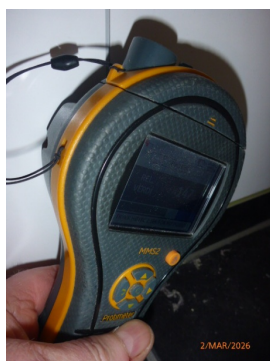
146 oppe på vegg

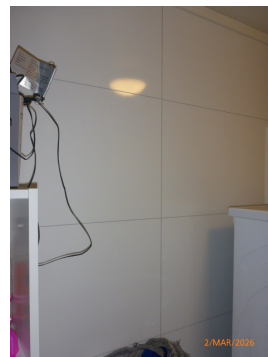
147 nede på veg ved kabinett

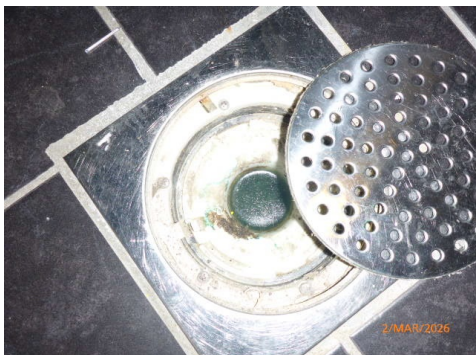
### TG 1 Sluk, membran og tettesjikt

Det er plastsluk og smøremembran med dokumentert utførelse, jf. uavhengig kontroll.

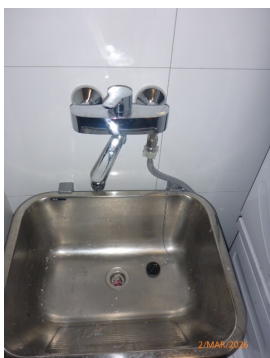
### ! TG 1 Sanitærutstyr og innredning

Det er montert skyllekar på vegg, og rommet har opplegg for vaskemaskin.

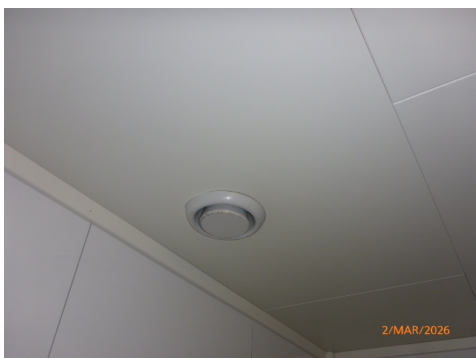
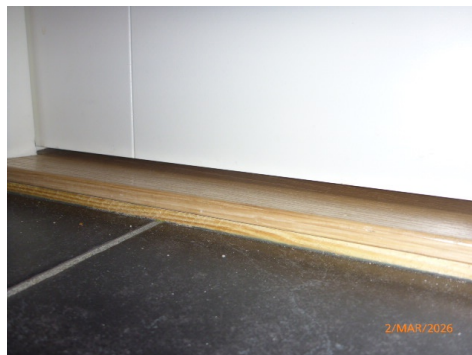
### ! TG 1 Ventilasjon

Det er balansert ventilasjon.

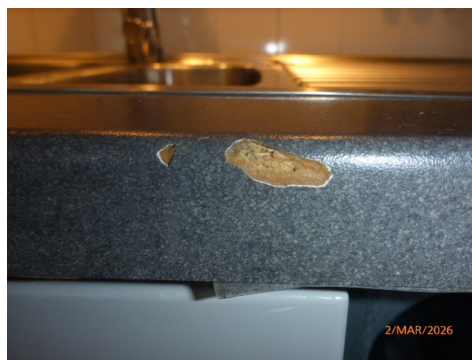
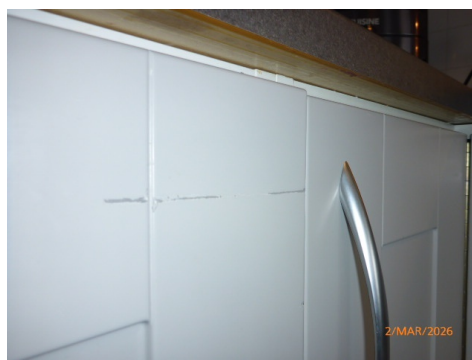
- Det er påvist skader på overflater/kjøkkeninnredning utover normal slitasjegrad.

Det er en liten skade på benkeplaten samt et skrapemerke på kjøkkeninnredningen.

Det bør vurderes om skadene skal utbedres for å unngå videre forringelse av overflater og innredning. Skadene kan medføre redusert levetid og estetisk forringelse dersom de ikke utbedres.

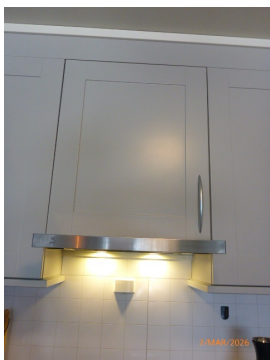
Det er kjøkkenventilator med avtrekk ut. Alt teknisk utstyr er forbundet med stor usikkerhet og betydelige levetidsvariasjoner utover fabrikkgarantier.

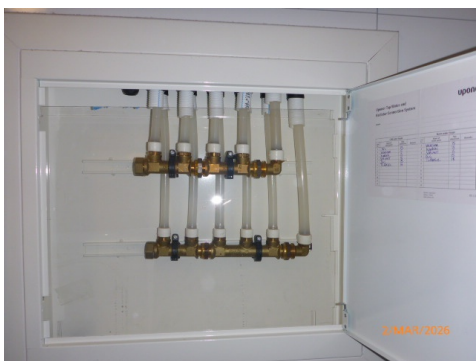
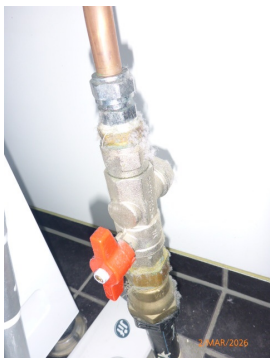
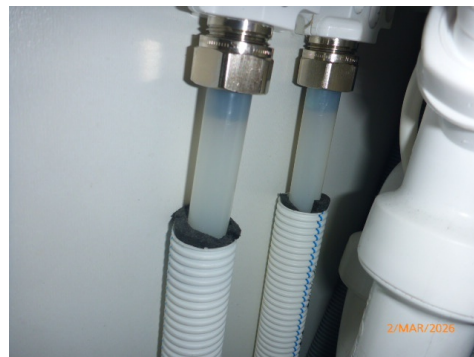
Ingen dokumentasjon vedrørende VVS er fremlagt eller kontrollert. Innvendige vannledninger er av plast (rør-i-rør). Det er foretatt besiktigelse i rørskap som er plassert på vaskerommet. Innvendig stoppekran er plassert på vaskerommet. Undertegnede har ikke fagspesifikk rørleggerkompetanse. Dersom det ønskes en grundigere kontroll og vurdering av anlegget, anbefales det å kontakte autorisert rørlegger.

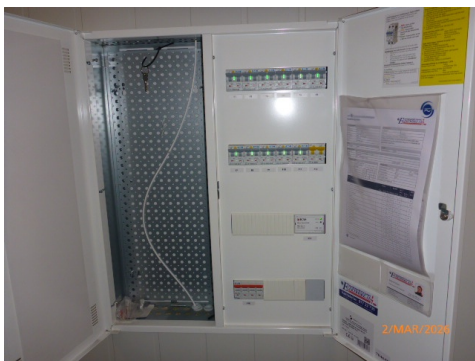
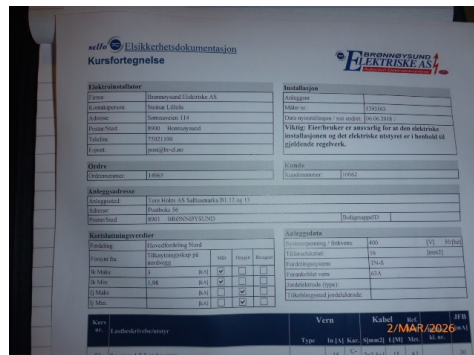
Ingen dokumentasjon vedrørende El-anlegget er fremlagt eller kontrollert annet en kursfortegnelse som finnes i skapet.

Det anbefales fremskaffet samsvarserklæring.

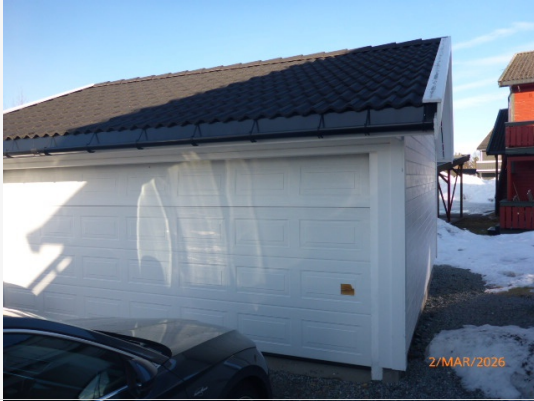
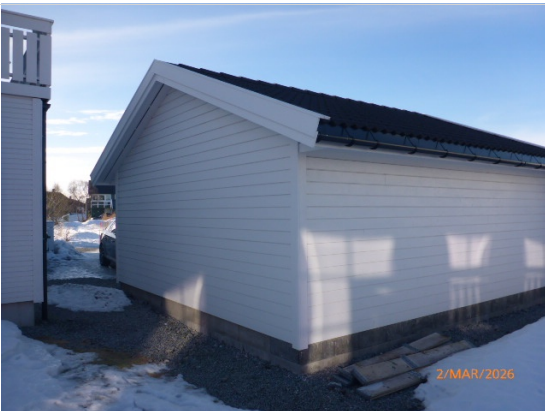
Støpt dekke med ringmur av forskalingsblokk. Fallforhold gulv er ikke vurdert. Vegger med liggende kledning. Saltak med profilerte metallplater og undertak. Kasser, vindskier, hengbord og vannbord i tre. Leddport i metall med portåpner, en port i felles garasjen. Strøm til bygget som er skilt mellom andelene.
