# Tilstandsrapport

Fritidsbolig

Roasetervegen 342, 2658 ESPEDALEN

Befaringsdato: 02.09.2024

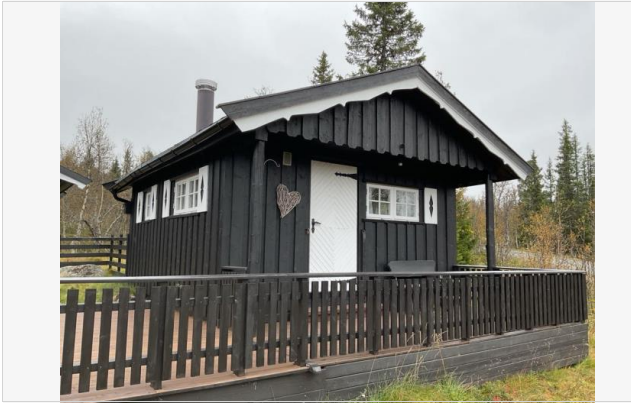
## Anneks

Taket er tekket med asfaltshingel. Takrenner/nedløp og beslag i metall. Vindski i treverk. Yttervegg i trekonstruksjon. Stående utvendig trekledning. Saltak i trekonstruksjon. Skråhimling. Luftespalte i raft. Undertaksbord. Trevinduer med 1+1 lags glass. Ytterdør i tre. Etasjeskiller i trekonstruksjoner. Fundamentert direkte på grunn med blokker.
