# Tilstandsrapport

Boligbygg med flere boenheter

Skuteveien 6 B, 4624 KRISTIANSAND S

Befaringsdato: 13.12.2025

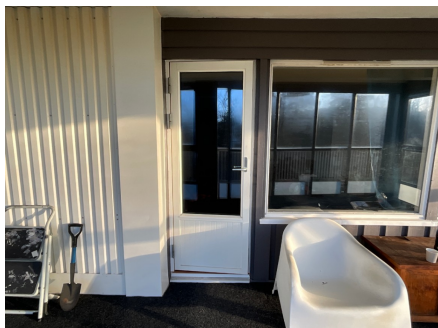
#### TG 1 Dører

Bygningen har ytterdør i tre og malt balkongdør i tre.

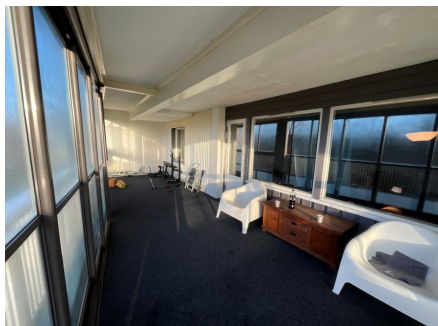
#### TG 1 Balkonger, terrasser og rom under balkonger

Innglasset balkong med utgang fra stue. Dekke av teppe. Rekkverk av metall og glass.

Innglasset balkonger er noe enklere glasskonstruksjoner der det kan komme vann ved mye nedbør.

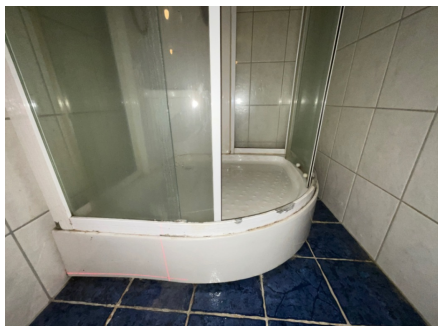
#### Vurdering av avvik:

- Det er avvik:

Lokal utbedring eventuelt bytte kabinettet.

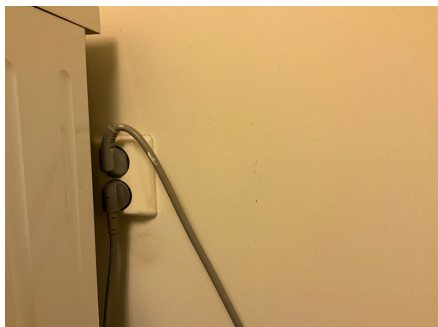
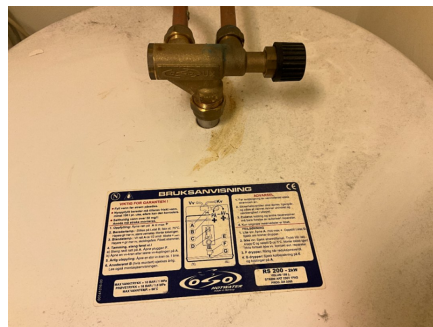
Den elektriske tilkoblingen med stikkontakt kan medføre økt fare for brannutvikling, grunnet belastningen tilkoblingen utsettes for. Tilstandsgraden settes i tråd med krav gitt i gjeldende standard (NS3600)  
Eldre tanker med stor fare for lekkasjer, utskifting før lekkasje anbefales. Fare for skader i bygget.
