Tilstandsrapport

Enebolig

Slemdalsveien 91 K, 0373 OSLO

Befaringsdato: 06.11.2023

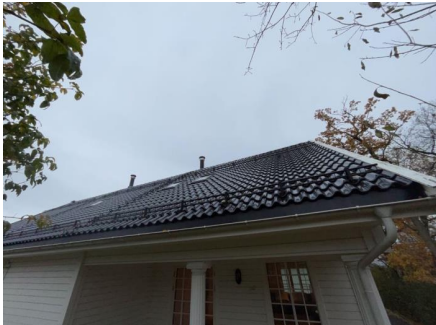
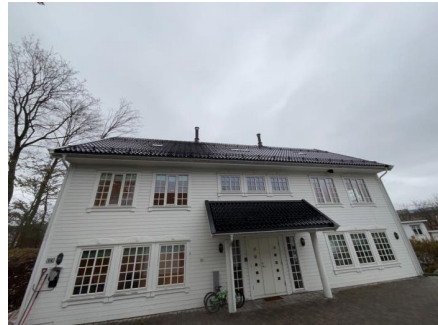
Taktekkingen er av glasert tegltakstein. Taket er besiktiget fra bakkenivå grunnet tilgang til manglende stige på befaringstidspunktet.

Tilstandsgrad er satt på bakgrunn av materialvalg, alder og forventet gjenstående levetid/brukstid.

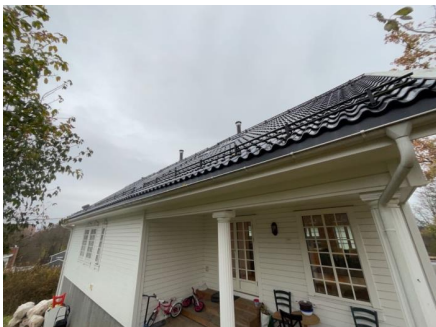
! TG 1 Nedløp og beslag

Takrenner, nedløpsrør og beslag av plastbelagt stål.

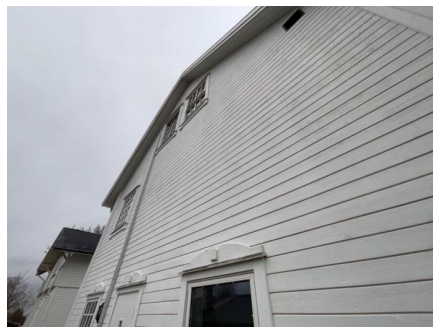
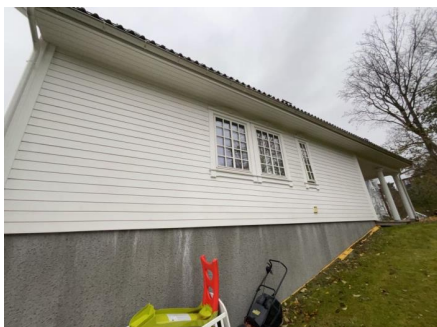
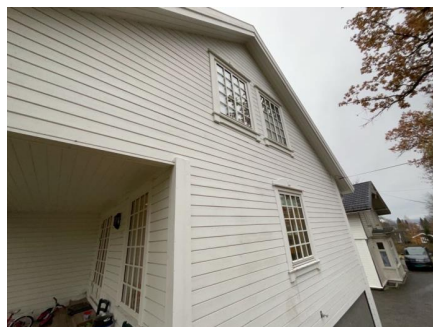
Bordkledning avsluttet nærme terrenget.

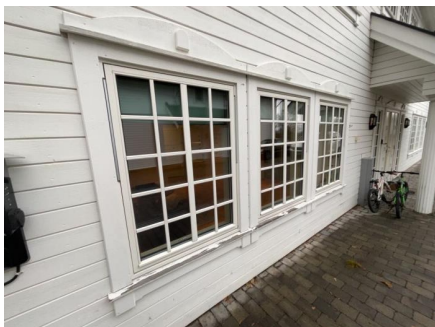
TG 2 Vinduer

Bygningen har malte trevinduer med 3-lags glass.

Foreta justeringer der det er behov. Eier opplyser at det skal foretas justeringer før salg.

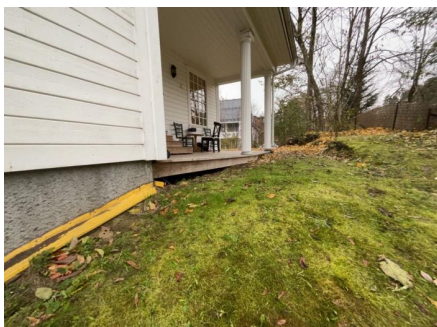
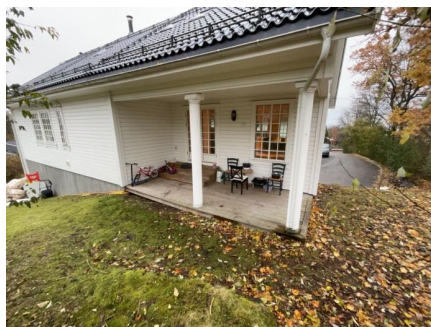
Fra stuen i første etasje er det utgang til overbygd terrasse i trekonstruksjon.

For å få TG 1 må det utføres utføres tiltak.

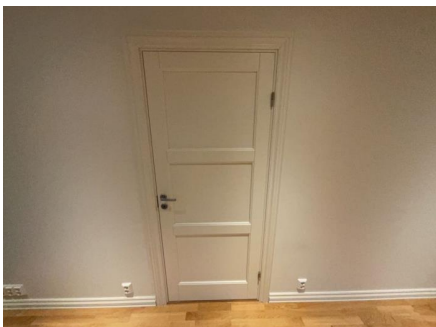
Dørene har stedvis enkelte små overflateskader, men alt vesentlig normal bruksslitasje på bakgrunn av alder.

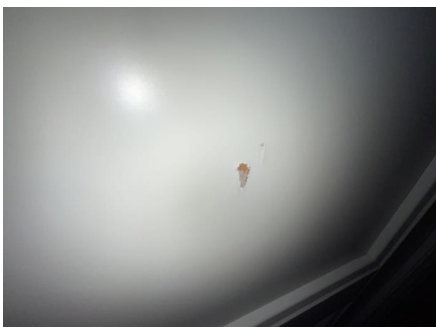
Dør til vaskerommet har en liten overflateskade.

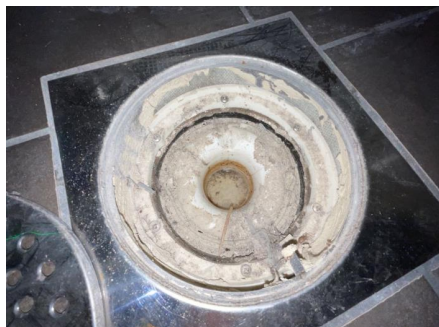
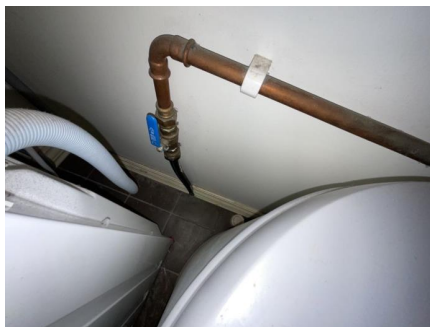
UNDERETASJE > VASKEROM

- Det er påvist at høydeforskjell fra topp slukrist til gulv/synlig topp membran ved dørterskel er mindre enn 25 mm.
- Det er påvist at noen fliser har bom (hulrom under).
- Det er påvist avvik i krav til høydeforskjell/fall-løsning på våtrommet.

- Det er påvist mangelfull/feil utførelse rundt rørgjennomføringer e.l. som gir fare for fukt i konstruksjonen i våtsone.
- Det er rundt sluk påvist en ikke-fagmessig utførelse av membran/tettesjikt/klemring.
- Rommet er et våtrom hvor det ved etablering var krav om "uavhengig kontroll", men det foreligger ingen dokumentasjon på at det er utført "uavhengig kontroll".

Det må foretas ytterligere undersøkelser og utføres tiltak for å lukke avvik.

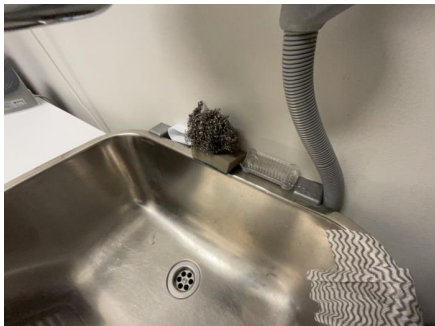
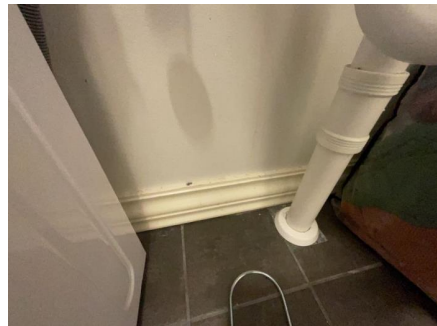
1. ETASJE > VASKEROM

- Uegnede materialer må fuktbeskyttes/utskiftes.

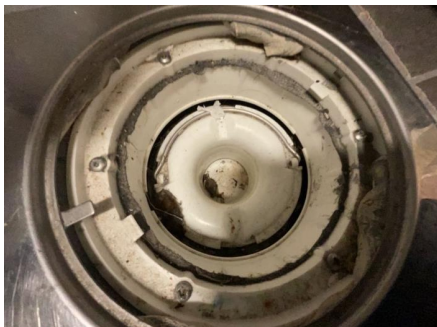
1. ETASJE > VASKEROM

- Det er påvist at høydeforskjell fra topp slukrist til gulv/synlig topp membran ved dørterskel er mindre enn 25 mm.
- Det er påvist at noen fliser har bom (hulrom under).
- Det er påvist avvik i fallforhold til sluk i forhold til krav i forskrift på byggetidspunktet.
- Det er påvist avvik i krav til høydeforskjell/fall-løsning på våtrommet.

- Det er påvist mangelfull/feil utførelse rundt rørgjennomføringer e.l. som gir fare for fukt i konstruksjonen i våtzone.
- Det er rundt sluk påvist en ikke-fagmessig utførelse av membran/tettesjikt/klemring.
- Rommet er et våtrom hvor det ved etablering var krav om "uavhengig kontroll", men det foreligger ingen dokumentasjon på at det er utført "uavhengig kontroll".
- Det er uegnede materialer i våtsoner

- Uegnete materialer må fuktbeskyttes/utskiftes.
- Andre tiltak:

Det må foretas ytterligere undersøkelser og utføres tiltak for å lukke avvik.

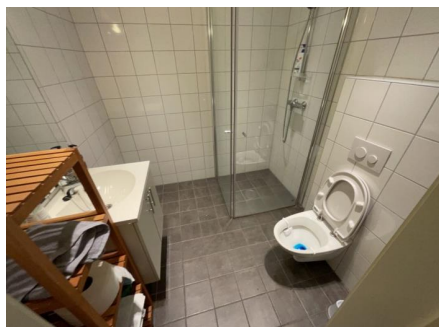
Det dusjes direkte på vegger og gulv, noe som på generelt grunnlag kan være en risikoløsning med hensyn til fukt i bakenforliggende og underliggende konstruksjoner.

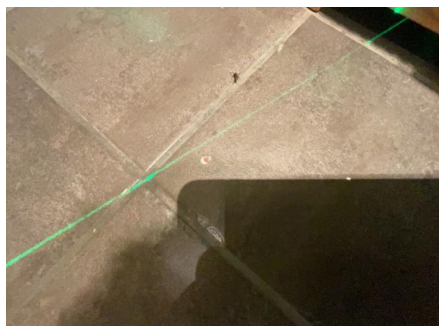
UNDERETASJE > BAD

! TG 2 Overflater vegger og himling

Utføre tiltak for å lukke avvik.

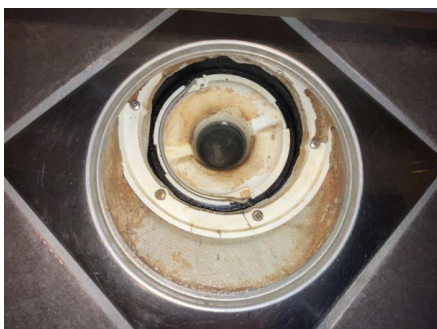
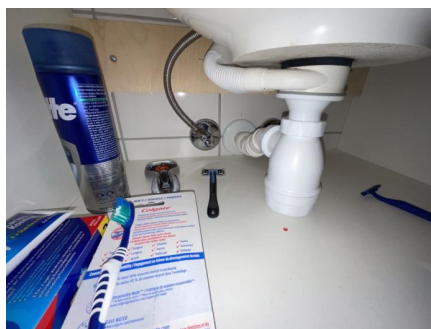
UNDERETASJE > BAD

! TG 2 Sluk, membran og tettesjikt

Det må foretas ytterligere undersøkelser og utføres tiltak for å lukke avvik.

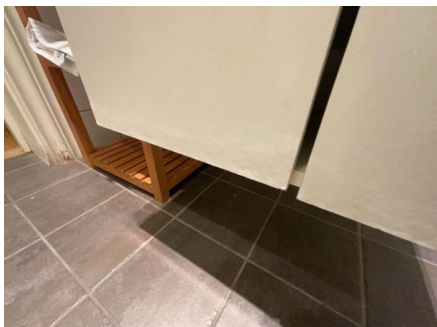
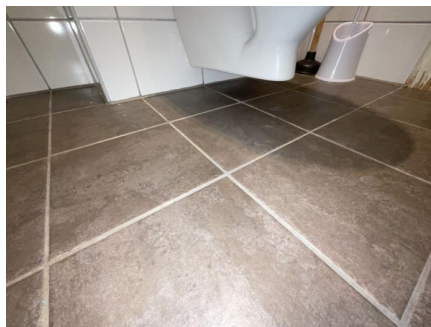
Vurdering av avvik:

- Det er ikke påvist tilfredsstillende løsning for å synliggjøre lekkasje fra innebygget systerne.
- Det er påvist skader på innredning.

Konsekvens/tiltak

- Det må gjennomføres ytterligere undersøkelser.

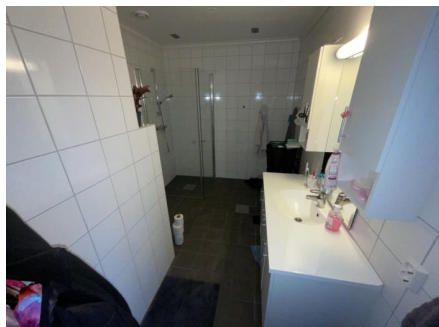
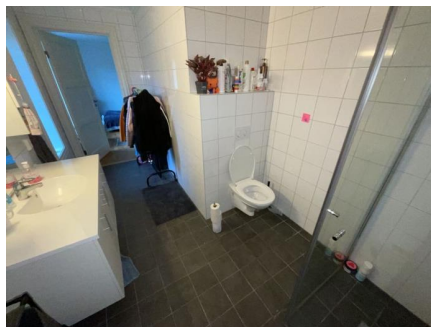
1. ETASJE > BAD

TG 1 Overflater vegger og himling

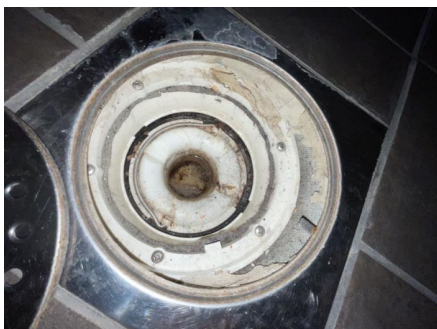
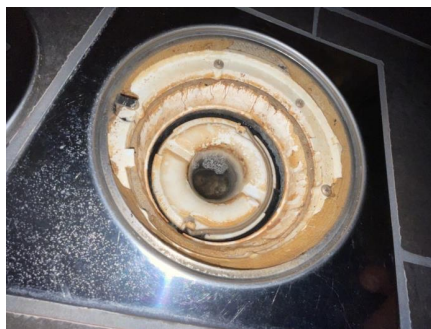
1. ETASJE > BAD

! TG 2 Sanitærutstyr og innredning

Vurdering av avvik:

- Det er ikke påvist tilfredsstillende løsning for å synliggjøre lekkasje fra innebygget sisterner.

Konsekvens/tiltak

- Det må gjennomføres ytterligere undersøkelser.

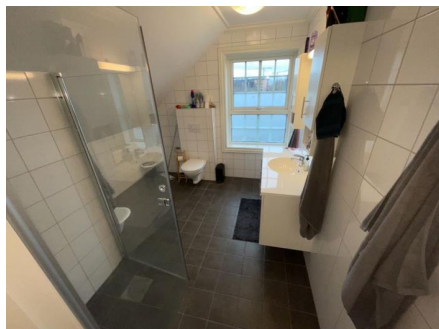
LOFTSTASJE > BAD

Overflater vegger og himling

Vurdering av avvik:

- Det er vindu/dør med ikke fuktbestandige materialer i våtsonen (ved vask, dusj, badekar, osv.), løsningen eller byggematerialet er uegnet

Det er sprekk i fug overgang vegg/himling.

Utføre tiltak for å lukke avvik.

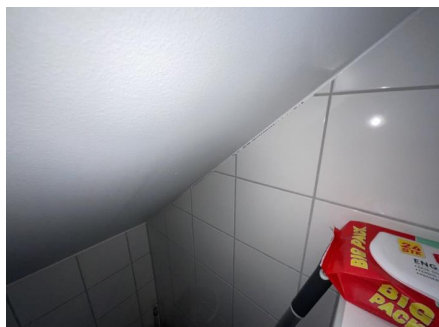
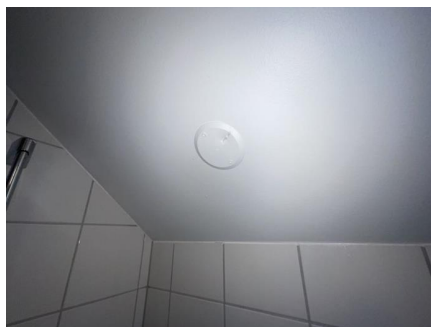
LOFTSTASJE > BAD

! TG 2 Overflater Gulv

Vurdering av avvik:

- Det er påvist at høydeforskjell fra topp slukrist til gulv/synlig topp membran ved dørterskel er mindre enn 25 mm.
- Det er påvist at noen fliser har bom (hulrom under).
- Det er påvist avvik i fallforhold til sluk i forhold til krav i forskrift på byggetidspunktet.

Det er sprekk i mykfug overgang gulv/vegg.

- Andre tiltak:

For å lukke avvik må det utføres tiltak.

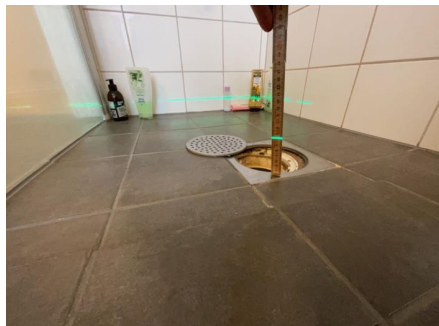
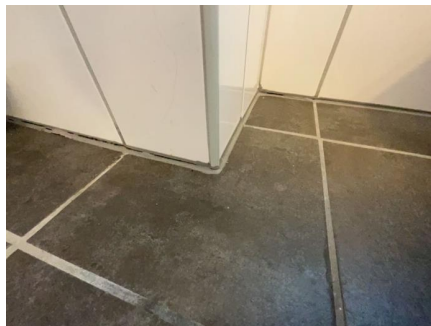
LOFTSTASJE > BAD

! TG 2 Sluk, membran og tettesjikt

Vurdering av avvik:

Det må foretas ytterligere undersøkelser og utføres tiltak for å lukke avvik.

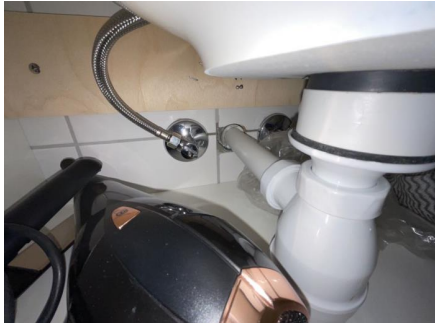
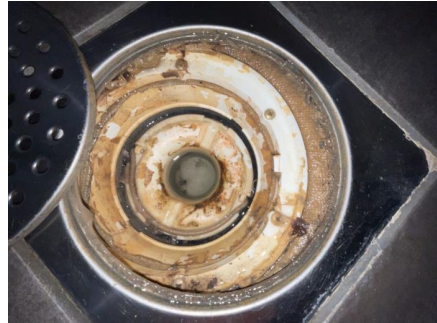
LOFTSTASJE > BAD

TG 2 Sanitærutstyr og innredning

Vurdering av avvik:

- Det er ikke påvist tilfredsstillende løsning for å synliggjøre lekkasje fra innebygget systerne.
- Det er påvist skader på innredning.

Fuktsvelling innredning

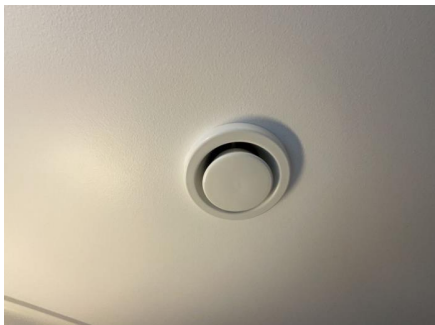
LOFTSTASJE > BAD

TG 1 Tilliggende konstruksjoner våtrom

Hulltaking er foretatt uten å påvise unormale forhold. Hulltaking er foretatt i garderobe.

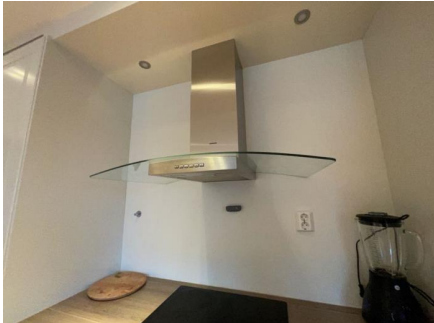
UNDERETASJE > KJØKKEN

! TG 1 Overflater og innredning

Lokal skade på front under oppvaskkum.

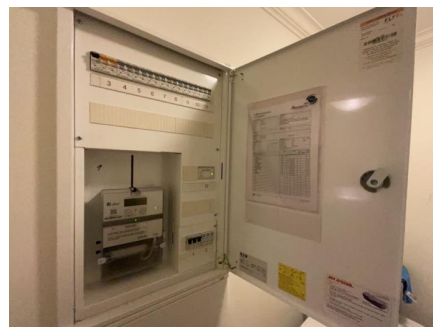
Sikringskap i separat del i underetasjen
