Slemdalsveien 91K, 0373 OSLO

Ris: Stor og flott enebolig på over 300 kvm fra 2013, over 3 plan, god planløsning og hybel.

Salgsobjekt: Enebolig
Eierform: Eiet
Byggeår: 2013
BRA-i/BRA Total: 303/303 m²
Tomtstr.: 1583 m²
Soverom: 6
Gnr./bnr. Gnr. 41, bnr. 25

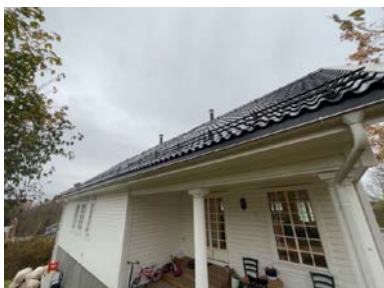
1 TO 1 Nedløp og beslag

Takrenner, nedløpsrør og beslag av plastbelagt stål.

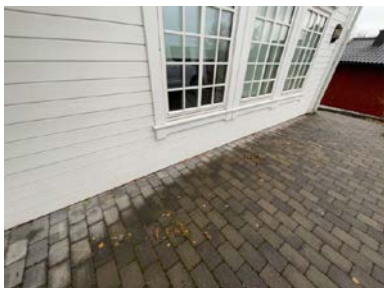
1 TO 2 Veggkonstruksjon

Veggene har bindingsverkskonstruksjon fra byggeår. Fasade/kledning har liggende bordkledning.

Bordkledning avsluttet nærme terrenget.

- Lokal utbedring bør foretas for å øke avstanden mellom terrenget og bordkledning.
- Det bør foretas tiltak for å bedre lufting av kledningen.

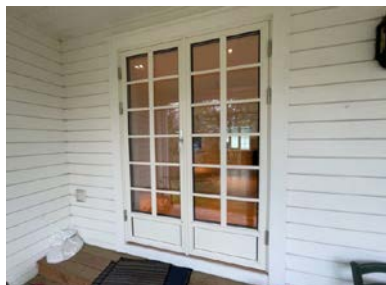
📍 TG 1 Dører - 2

Bygningen har malt hovedytterdør.

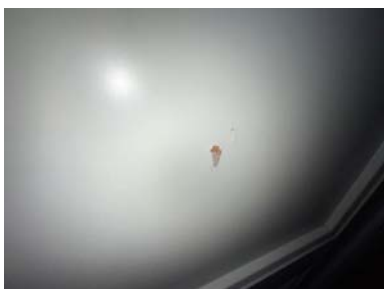
Dør til vaskerommet har en liten overflateskade.

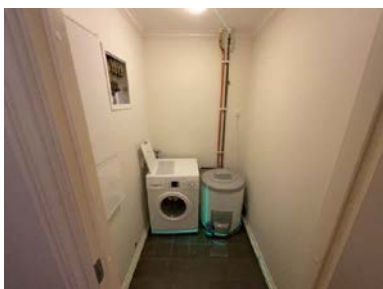
UNDERETASJE > VASKEROM

- Det er påvist at høydeforskjell fra topp slukrist til gulv/synlig topp membran ved dørterskel er mindre enn 25 mm.
- Det er påvist at noen fliser har bom (hulrom under).
- Det er påvist avvik i krav til høydeforskjell/fall-løsning på våtrommet.

- Det er påvist mangelfull/feil utførelse rundt rørgjennomføringer e.l. som gir fare for fukt i konstruksjonen i våtsone.
- Det er rundt sluk påvist en ikke-fagmessig utførelse av membran/tettesjikt/klemring.
- Rommet er et våtrom hvor det ved etablering var krav om "uavhengig kontroll", men det foreligger ingen dokumentasjon på at det er utført "uavhengig kontroll".

For å lukke avvik må det utføres tiltak.

Det må foretas ytterligere undersøkelser og utføres tiltak for å lukke avvik.

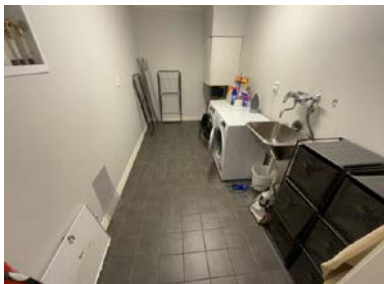
1. ETASJE > VASKEROM

- Det er påvist at høydeforskjell fra topp slukrist til golv/synlig topp membran ved dørterskel er mindre enn 25 mm.
- Det er påvist at noen fliser har bom (hulrom under).
- Det er påvist avvik i fallforhold til sluk i forhold til krav i forskrift på byggetidspunktet.
- Det er påvist avvik i krav til høydeforskjell/fall-løsning på våtrommet.

- Det er påvist mangelfull/feil utførelse rundt rørgjennomføringer e.l. som gir fare for fukt i konstruksjonen i våtzone.
- Det er rundt sluk påvist en ikke-fagmessig utførelse av membran/tettesjikt/klemring.
- Rommet er et våtrom hvor det ved etablering var krav om "uavhengig kontroll", men det foreligger ingen dokumentasjon på at det er utført "uavhengig kontroll".
- Det er uegnede materialer i våtsoner

For å lukke avvik må det utføres tiltak.

- Uegnete materialer må fuktbeskyttes/utskiftes.
- Andre tiltak:

Det må foretas ytterligere undersøkelser og utføres tiltak for å lukke avvik.

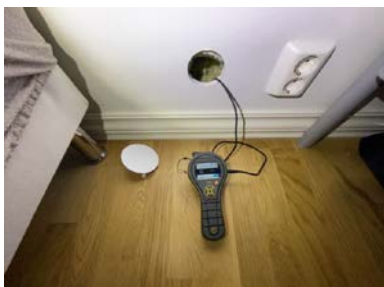
UNDERETASJE > BAD

Det dusjes direkte på vegger og gulv, noe som på generelt grunnlag kan være en risikoløsning med hensyn til fukt i bakenforliggende og underliggende konstruksjoner.

- Det er påvist at høydeforskjell fra topp slukrist til gulv/synlig topp membran ved dørterskel er mindre enn 25 mm.
- Det er påvist at noen fliser har bom (hulrom under).
- Det er påvist avvik i fallforhold til sluk i forhold til krav i forskrift på byggetidspunktet.
- Det er påvist avvik i krav til høydeforskjell/fall-løsning på våtrommet.

- Det er ikke påvist tilfredsstillende løsning for å synliggjøre lekkasje fra innebygget sisterner.
- Det er påvist skader på innredning.

Utføre tiltak for å lukke avvik.

Det må foretas ytterligere undersøkelser og utføres tiltak for å lukke avvik.

- Det må gjennomføres ytterligere undersøkelser.

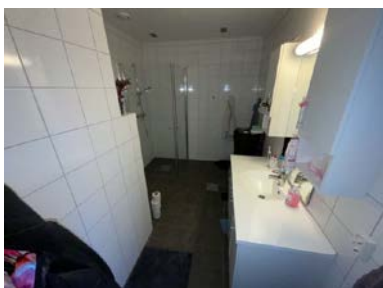
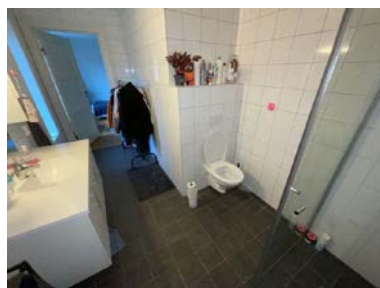
1. ETASJE > BAD

- Det er påvist mangelfull/feil utførelse rundt rørgjennomføringer e.l. som gir fare for fukt i konstruksjonen i våtsone.

For å lukke avvik må det utføres tiltak.

Det må foretas ytterligere undersøkelser og utføres tiltak for å lukke avvik.

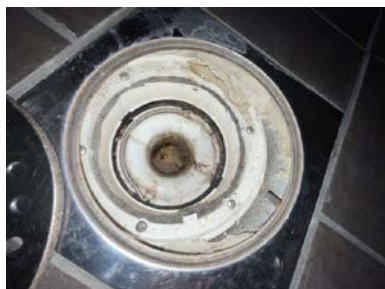
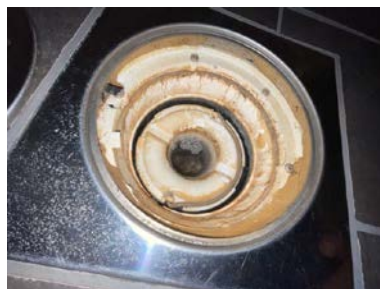
1. ETASJE > BAD

- Det er ikke påvist tilfredsstillende løsning for å synliggjøre lekkasje fra innebygget susterne.

- Det må gjennomføres ytterligere undersøkelser.

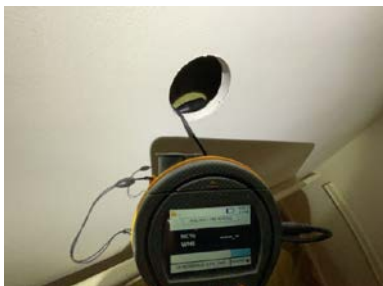
LOFTSTASJE > BAD

- Det er vindu/dør med ikke fuktbestandige materialer i våtsonen (ved vask, dusj, badekar, osv.), løsningen eller byggematerialet er uegnet

Det er sprekk i fug overgang vegg/himling.

- Det er påvist at høydeforskjell fra topp slukrist til gulv/synlig topp membran ved dørterskel er mindre enn 25 mm.
- Det er påvist at noen fliser har bom (hulrom under).
- Det er påvist avvik i fallforhold til sluk i forhold til krav i forskrift på byggetidspunktet.

Det er sprekk i mykfug overgang gulv/vegg.

Utføre tiltak for å lukke avvik.

For å lukke avvik må det utføres tiltak.

Det må foretas ytterligere undersøkelser og utføres tiltak for å lukke avvik.

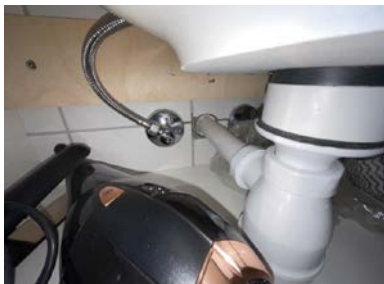
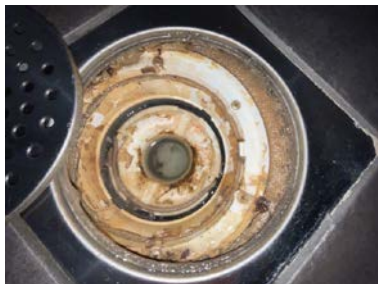
LOFTSTASJE > BAD

- Det er ikke påvist tilfredsstillende løsning for å synliggjøre lekkasje fra innebygget systerne.
- Det er påvist skader på innredning.

Fuktsvelling innredning

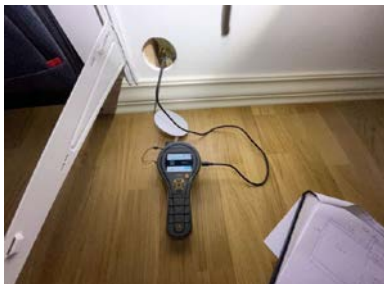
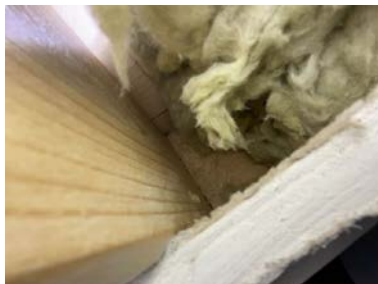
1. ETASJE > KJØKKEN

Lokal svelleskade på front under oppvaskbenken.

Liten skade på front.

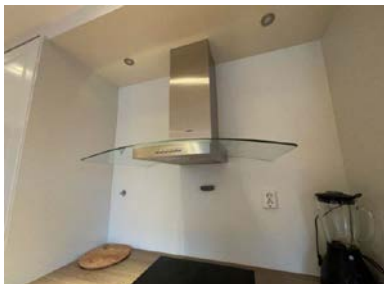
UNDERETASJE > KJØKKEN

Lokal skade på front under oppvaskkum.

- Det er ikke påvist tilfredsstillende løsning for å synliggjøre lekkasje fra innebygget systerne.

- Det må gjennomføres ytterligere undersøkelser.

Innhent dokumentasjon om mulig, og eventuelt montere lekkasjedeteksjon.
