# Tilstandsrapport

Fritidsbolig

Østre Bærøy 22, 3783 KRAGERØ SKJÆRGÅRD

Befaringsdato: 31.03.2025

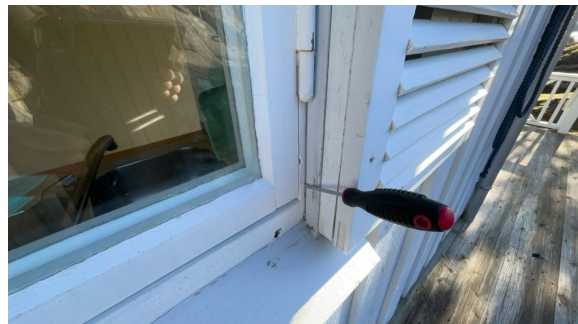
Man må påregne vedlikehold/utskiftning av vinduer, ut fra en vanlig vedlikeholdsvurdering og registrerte skader.

Stikk kontroll på vinduer er utført.

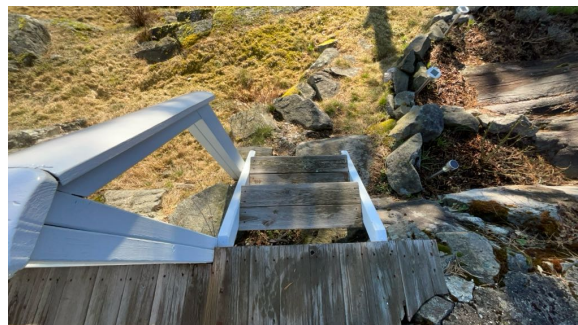
Trapp ned fra terrasse.

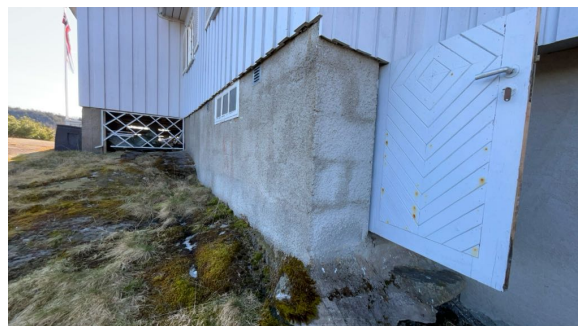
Det er fundamenter, pilarer og murer med blokker og betong.  
Grunnmur og pilarer oppfyller i dag sin hovedfunksjon, men det er registrert noe sprekker.

Del av grunnmur.
