# Tilstandsrapport

Fritidsbolig

Sameigevegen 911, 2930 BAGN

Befaringsdato: 03.09.2024

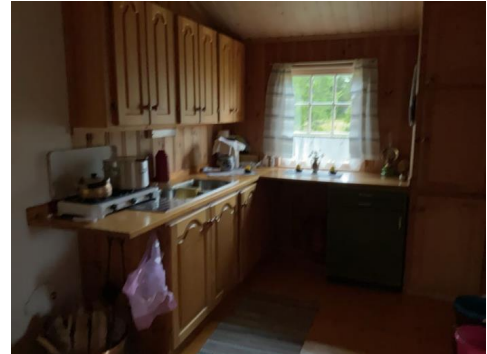
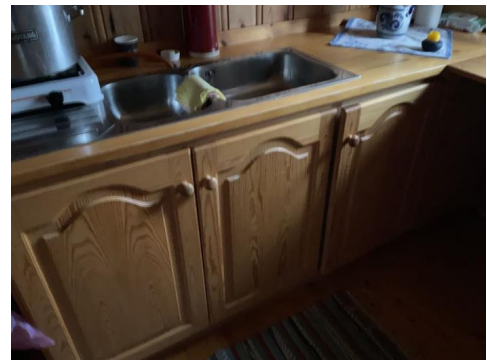
## ! TG 1 Overflater og innredning

Kjøkkeninnredning med 2 forskjellige typer skap. Noe heltre furu fronter og noe glatte malte fronter. Furufronter med plassbygde skap/ skrog. Laminerte benkeplater. Det er nedfelt vaskekum i benkeplate. Løs propandrevet kokeapparat. Innredning med normal slitasje og elde.
