# Sjarmerende og enkel hytte med solcelleanlegg, peis og fin beliggenhet i naturskjønne omgivelser.

Befaringsdato: 03.09.2024

# Tilstandsrapport

## FRITIDSBOLIG

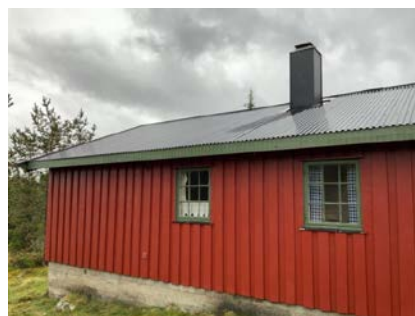
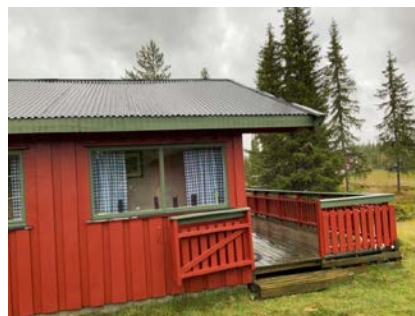
- Stigetrinn for feier må monteres.
- Det bør lages system for bortledning av vann fra taknedløp ved grunnmur.

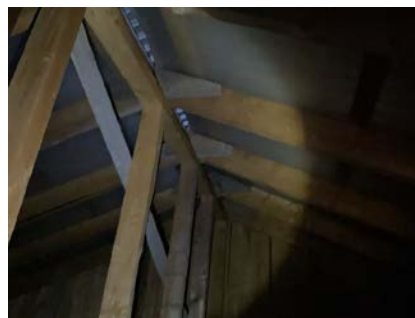
- Lufting/ventilering bør forbedres.

Rekvirent opplyser at tiltak med nytt beslag rundt pipe er utført for å hindre vanninntrengning her. Holdes under oppsyn.

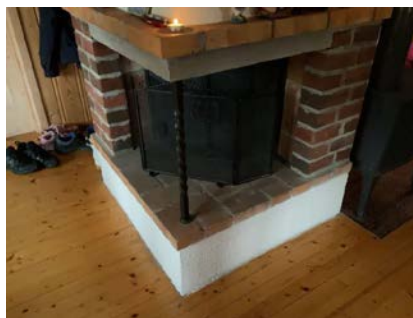
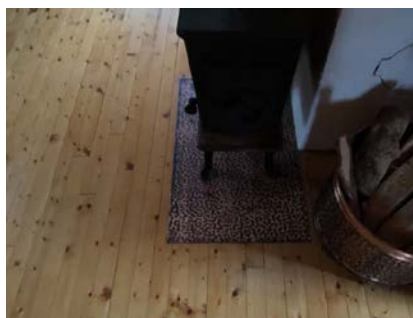
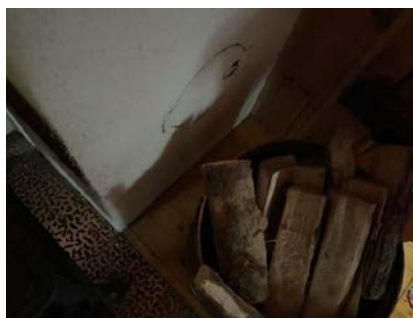
Tiltak i forbindelse med avstand mellom brennbart materiale og feieluke må utbedres.

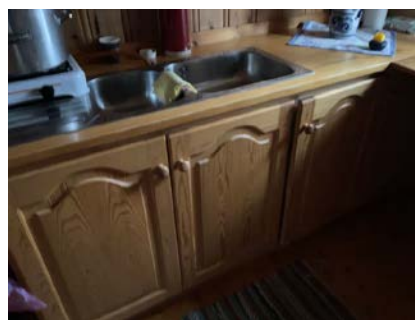
### ETASJE > STUE/KJØKKEN

## ! TG 1 Overflater og innredning

Kjøkkeninnredning med 2 forskjellige typer skap. Noe heltre furu fronter og noe glatte malte fronter. Furufronter med plassbygde skap/ skrog. Laminerte benkeplater. Det er nedfelt vaskekum i benkeplate. Løs propandrevet kokeapparat. Innredning med normal slitasje og elde.

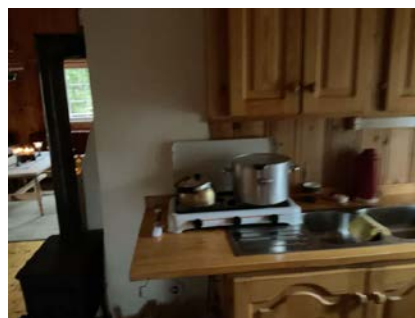
### ETASJE > STUE/KJØKKEN

## ! TG 2 Avtrekk

- Mekanisk avtrekk bør etableres.

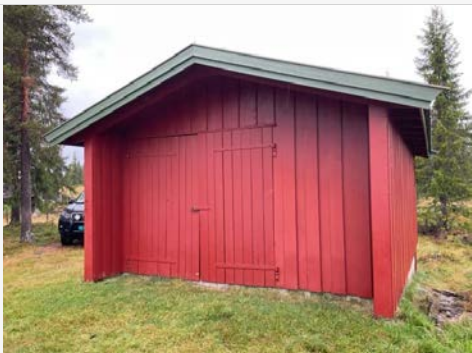
### Garasje

Bygget har vedlikeholdsbehov. Det er pågående taklekkasje ved befaringen. Noe treverk er ført nært ned mot terreng. Kledning stedvis utsatt for vannsprut fra takvann som treffer terreng. Vedlikehold, utbedring og utskifting av komponenter/ bygningsdeler må påregnes.

Taktekking av takplater av metall. Lekkasje pågående ved befaringen.
