# Sjarmerende og enkel hytte med solcelleanlegg, peis og fin beliggenhet i naturskjønne omgivelser.

Befaringsdato: 03.09.2024

# Tilstandsrapport

## FRITIDSBOLIG

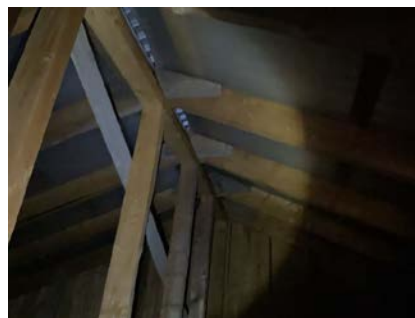
- Det er begrenset/dårlig ventilering av takkonstruksjonen.
- Det er påvist fuktskjolder/skader i takkonstruksjonen.
- Noe misfarging på treverk ved pipe.

- Lufting/ventilering bør forbedres.

Rekvirent opplyser at tiltak med nytt beslag rundt pipe er utført for å hindre vanninntrengning her. Holdes under oppsyn.

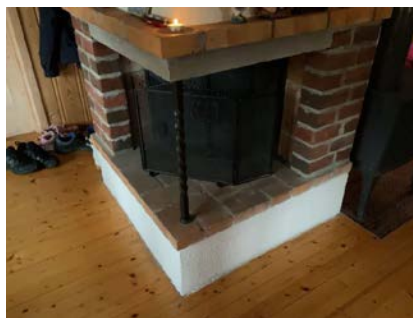
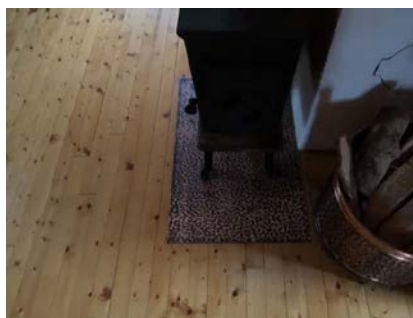
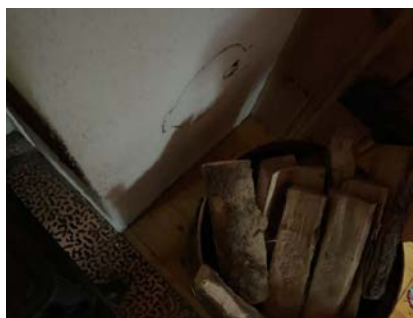
Tiltak i forbindelse med avstand mellom brennbart materiale og feieluke må utbedres.

**Kostnadsestimat: 10 000 - 50 000**

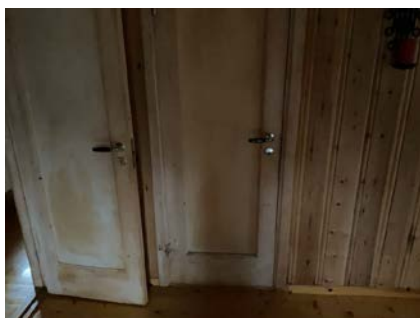
- Det er påvist avvik som tilsier at det bør foretas tiltak på enkelte dører.

- Enkelte dører må justeres.

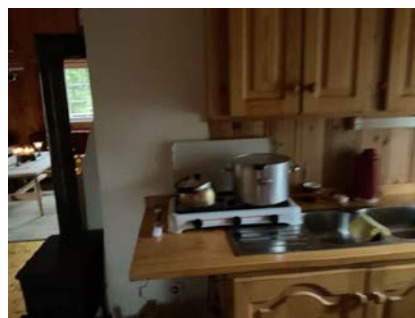
## ! TG 2 Avløpsrør

- Det er ikke behov for utbedringstiltak siden anlegget fungerer i dag, men ut ifra alder kan skader plutselig oppstå på eldre anlegg.

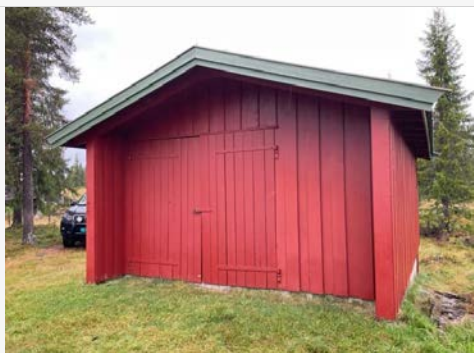
### Garasje

Bygget har vedlikeholdsbehov. Det er pågående taklekkasje ved befaringen. Noe treverk er ført nært ned mot terreng. Kledning stedvis utsatt for vannsprut fra takvann som treffer terreng. Vedlikehold, utbedring og utskifting av komponenter/ bygningsdeler må påregnes.

Taktekking av takplater av metall. Lekkasje pågående ved befaringen.
