# Sjarmerende og enkel hytte med solcelleanlegg, peis og fin beliggenhet i naturskjønne omgivelser.

# Om Sameigevegen 911

# Tilstandsrapport

## FRITIDSBOLIG

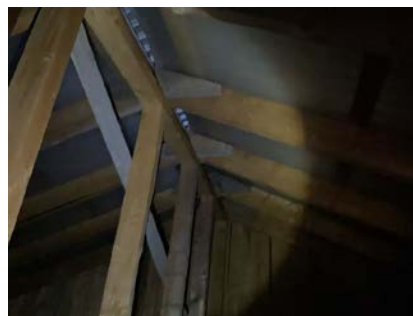
- Lufting/ventilering bør forbedres.

Rekvirent opplyser at tiltak med nytt beslag rundt pipe er utført for å hindre vanninntrengning her. Holdes under oppsyn.

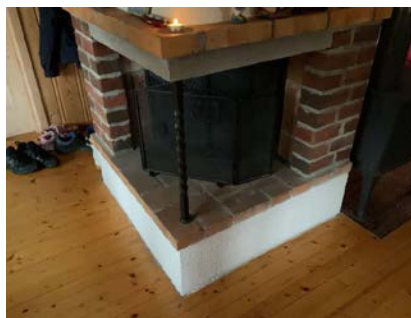
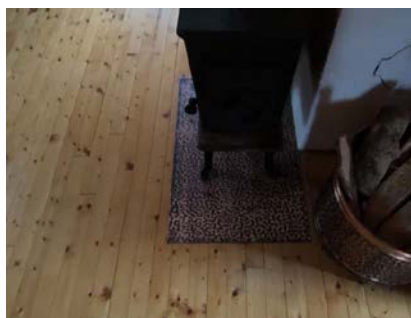
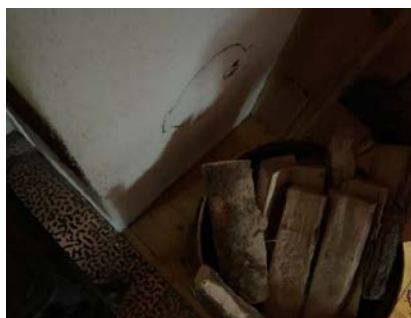
Tiltak i forbindelse med avstand mellom brennbart materiale og feieluke må utbedres.

**Kostnadsestimat: 10 000 - 50 000**

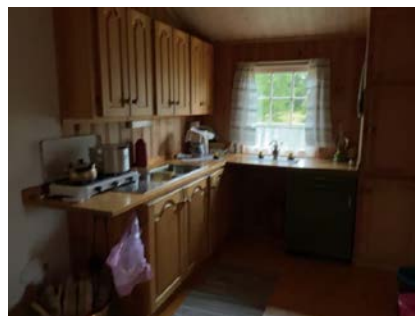
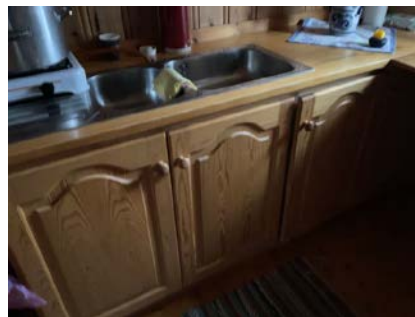
## ! TG 1 Overflater og innredning

Kjøkkeninnredning med 2 forskjellige typer skap. Noe heltre furu fronter og noe glatte malte fronter. Furufronter med plassbygde skap/ skrog. Laminerte benkeplater. Det er nedfelt vaskekum i benkeplate. Løs propandrevet kokeapparat. Innredning med normal slitasje og elde.

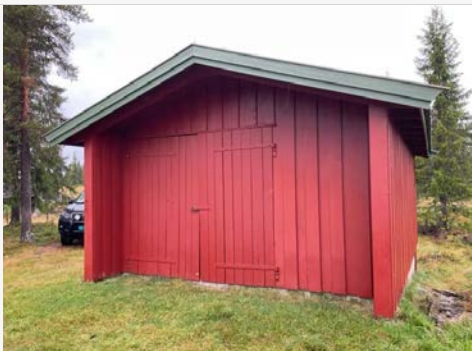
### Garasje

Bygget har vedlikeholdsbehov. Det er pågående taklekkasje ved befaringen. Noe treverk er ført nært ned mot terreng. Kledning stedvis utsatt for vannsprut fra takvann som treffer terreng. Vedlikehold, utbedring og utskifting av komponenter/ bygningsdeler må påregnes.

Taktekking av takplater av metall. Lekkasje pågående ved befaringen.
