# Tilstandsrapport

Enebolig

Øyvin Skjaanes' veg 13 , 7900 RØRVIK

Befaringsdato: 14.01.2026

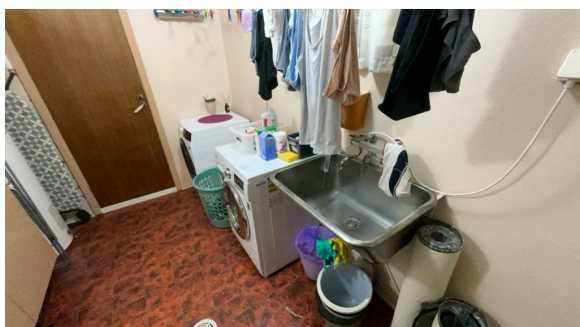
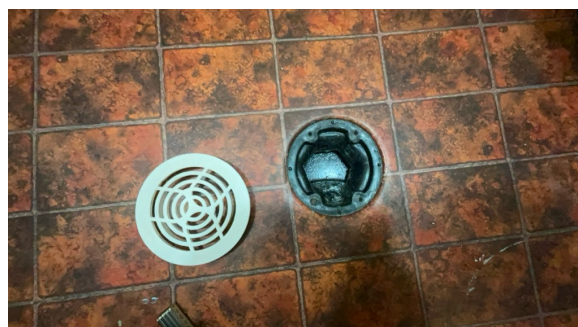
Manglende oppgradering og dokumentasjon medfører usikkerhet om utførelsen, og øker risikoen for fuktskader, lekkasjer og følgeskader på tilstøtende konstruksjoner.
