Tilstandsrapport

Enebolig

Vestre Solørveg 982 , 2219 BRANDVAL

Oppdragsnr.: 14382-2068

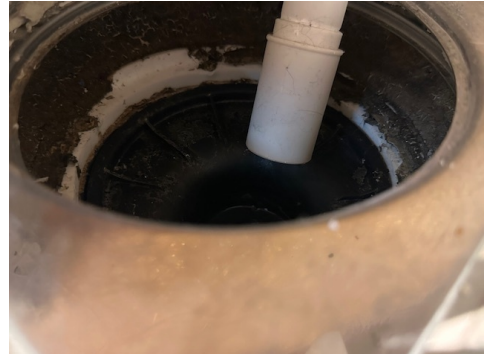
- Det er mulighet for at det kan forekomme vannlekkasje på våtrommet hvor vann ikke vil gå til sluk.
- Det er påvist at høydeforskjell fra topp slukrist til gulv/synlig topp membran ved dørterskel er mindre enn 25 mm.
- Det er påvist avvik i fallforhold til sluk i forhold til krav i forskrift på byggetidspunktet.
- Målinger viser at det ikke er fall til sluk (motfall).

Manglende fall kan føre til at vann blir liggende på gulvet eller renner ut av våtrommet, noe som øker risikoen for fuktskader og følgeskader på omkringliggende konstruksjoner.

- Overvåk tilstanden jevnlig. For å få tilstandsgrad 0 eller 1 må slukløsningen skiftes ut og sannsynligvis må også membransjiktet skiftes/utbedres. Det er imidlertid vanskelig å si noe om tidspunktet for når dette er nødvendig.

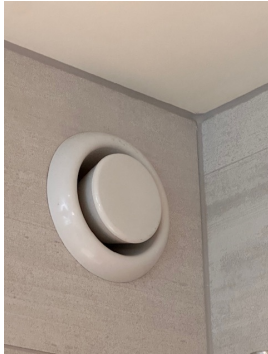
! TG 1 Tilliggende konstruksjoner våtrom

Det er boret hull i vegg. Fuktmåling med pigger inne i veggen - mot bad. Det påvises ikke fukt over normalen.

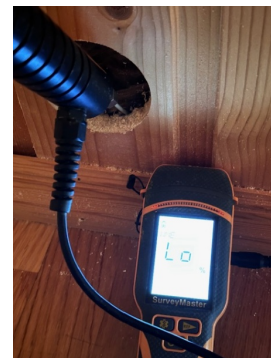
1 - ETASJE > VASKEROM

Det er boret hull i vegg. Fuktmåling med pigger inne i vegg - mot vaskerom. Det påvises ikke fukt over normalen.

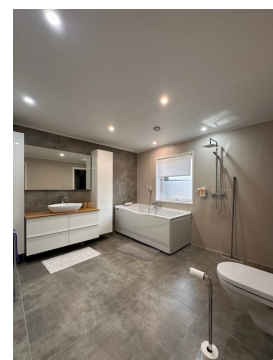
- Det er påvist at noen fliser har bom (hulrom under).
- Det er påvist avvik i fallforhold til sluk i forhold til krav i forskrift på byggetidspunktet.

• Til tross for avviket i fall/høydeforskjell til sluk, vil gulvet fortsatt kunne lede vann mot sluket, men med redusert effektivitet. Dette kan potensielt øke risikoen for vannansamling i enkelte områder av badet.

Det anbefales å montere dusjkabinett. Om mulig lag drenering fra innebygget susterne.

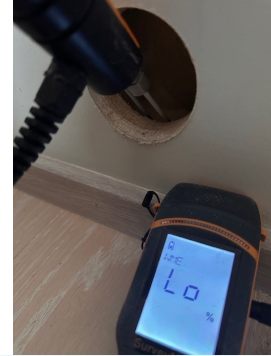
! TG 1 Tilliggende konstruksjoner våtrom

Det er boret hull i vegg. Fuktmåling med pigger inne i vegg - mot bad.
Det påvises ikke fukt over normalen.
