# Tilstandsrapport

Enebolig med inntilbygget garasje

Skogvegen 47, 2413 ELVERUM

Befaringsdato: 16.08.2024

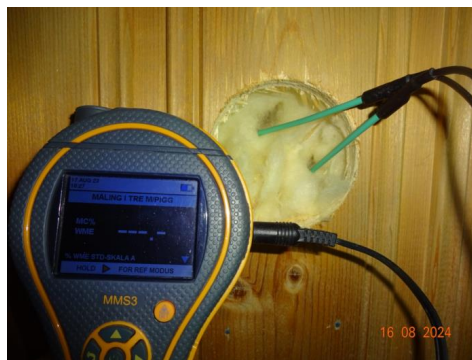
### TG 1 Tilliggende konstruksjoner våtrom

Hulltaking er foretatt midt på delevegg mot våtsonen. Ved bruk av fuktmåler ble det ikke registrert unormale verdier.

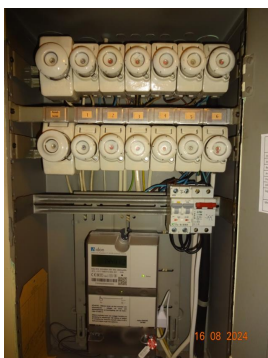
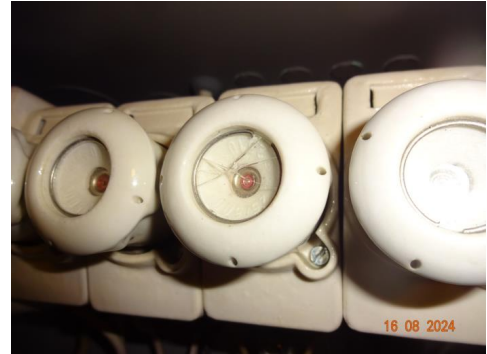
10. Er det tegn på at kabelinnføringer og hull i inntak og sikringskap ikke er tette, så langt dette er mulig å sjekke uten å fjerne kapslinger?  
**Nei**
11. Finnes det kursfortegnelse, og er den i samsvar med antall sikringer?  
**Ja**
12. Foreta en helhetsvurdering av det elektriske anlegget, dets alder, allmenne tilstand og fare for liv og helse. Bør det elektriske anlegget ha en utvidet el-kontroll?  
**Ja Det er påvist sprekk i glass til skrusikring. Anbefaler el.kontroll på grunn av påviste forhold og alder.**

Kostnadsestimat: Under 10 000
