# Tilstandsrapport

Enebolig

Odderhei platå 22, 4639 KRISTIANSAND S

Befaringsdato: 23.03.2026

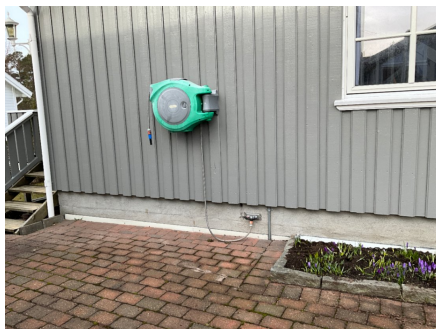
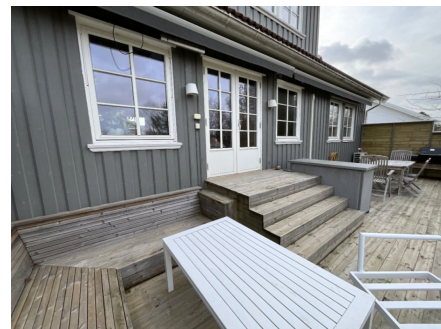
## TG 1 Veggkonstruksjon

Veggene har bindingsverkskonstruksjon fra byggeår. Fasade/kledning har stående impregneret bordkledning. Det er utført en grundig vurdering av kledningen på bygningen. Under inspeksjonen er det sett etter skader, sprekker og tegn på råteskade. Det er videre vurdert om det er tilstrekkelig lufting, samt identifisert eventuelle synlige konstruksjonsfeil som kan påvirke bygningens tilstand.

Det er utført stikktaking på typiske tilfeldig utvalgte skadesteder, inkludert nedkanten på deler av panelet og områdene rundt vinduene, for å avdekke om det foreligger skjulte skader.

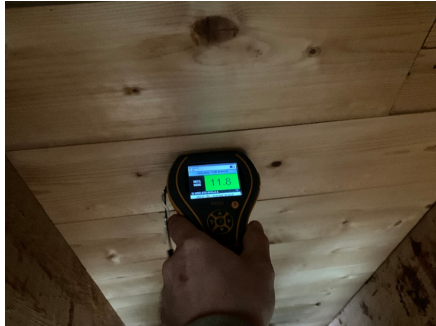
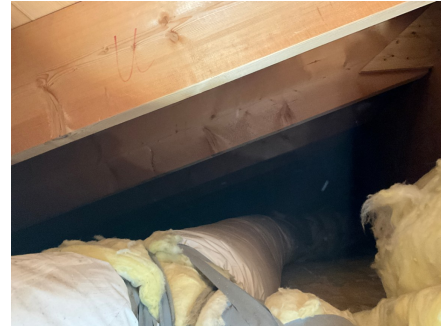
## TG 1 Takkonstruksjon/Loft

Ved befaring fremstod trekonstruksjonen med normal utførelse for byggeperioden. Det ble ikke registrert tegn til deformasjoner, lekkasjeskader eller unormale fuktforhold i de inspiserbare områdene. Undertaket av bord fremstod tørt og uten synlige skader.

Tilstandsgrad settes til TG1 da konstruksjonen fremstår med normal funksjon og kun mindre avvik knyttet til tilgjengelighet og naturlig aldersrelatert utførelse.

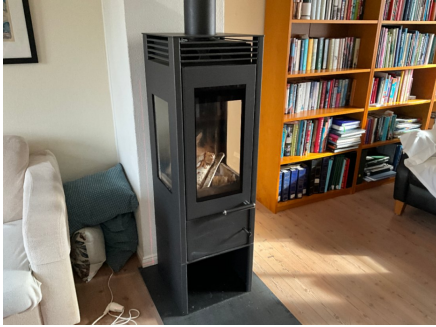
Eldre piper kan bli mer utsatt for sprekker, lekkasjer eller andre skader, noe som kan føre til funksjonsfeil eller behov for reparasjoner.

- Tidspunkt for piperehabilitering nærmer seg.

Eldre pipeløp har økt risiko for slitasje i innvendig foring, fuger og overganger. Over tid kan dette medføre redusert tetthet, svekket trekk eller behov for rehabilitering. Selv om det ikke er registrert tegn til akutt funksjonssvikt ved befaring, må aldersrelatert nedbrytning og økt vedlikeholdsbehov påregnes. Det anbefales jevnlig kontroll og oppfølging i henhold til kommunal feiing og tilsyn. Ved tegn til dårlig trekk, sprekkdannelser eller lekkasje bør nærmere undersøkelser foretas. Rehabilitering eller innvendig rørforing kan bli aktuelt på sikt som følge av alder og naturlig slitasje.

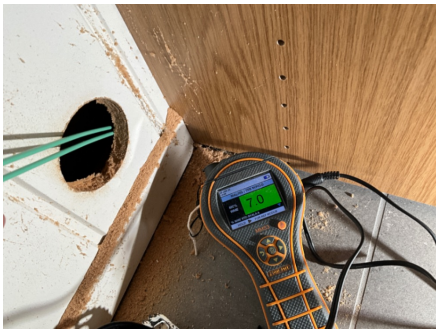
## TG 1 Rom Under Terreng

Gulvet i kjelleren har overflater av fliser. Veggene har overflater av plater. Hulltaking er foretatt uten å påvise unormale forhold. Hulltaking er foretatt i boden ut mot hagen. Fuktkvotemåling (vekt%) i konstruksjonen ble målt til 7.

Da hulltaking gir begrenset adgang til visuell kontroll/måling av et lokalt område i påførte vegger, kan det dermed ikke med sikkerhet utelukkes at det foreligger skjulte avvik eller skader i øvrige deler av konstruksjonen.

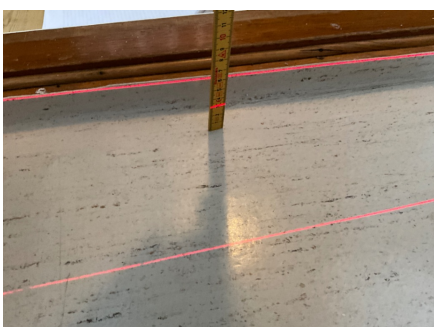
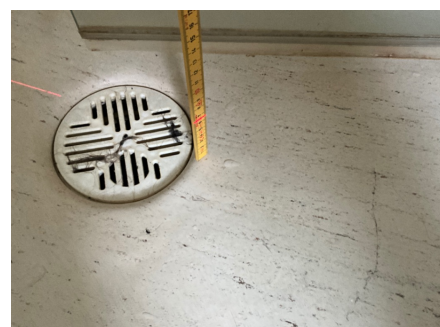
- Det er avvik:
- Løst belegg ved døren, delvis noe hulrom.

Svekket vedheft og hulrom under belegget kan medføre redusert funksjon som fuktsperre. Dersom fukt trenger ned i konstruksjonen kan dette over tid føre til fuktskader i underliggende materialer.

Overflaten bør holdes under oppsikt.

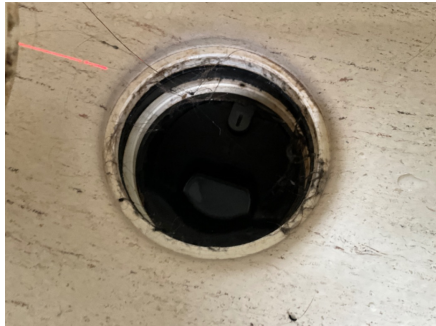
- Eldre sluk av plast er ofte utsatt for lekkasjer og særlig i overganger. Eventuelle lekkasjer kan medføre fuktskader på tilleggende konstruksjoner.

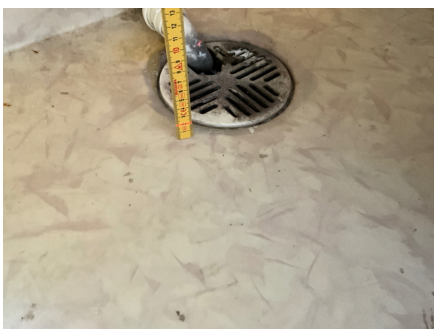
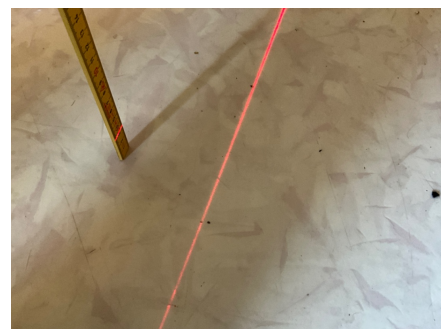
Kostnad er satt for oppgradering av vaskerommet, det vil være naturlig å bytte rør også i denne forbindelsen.

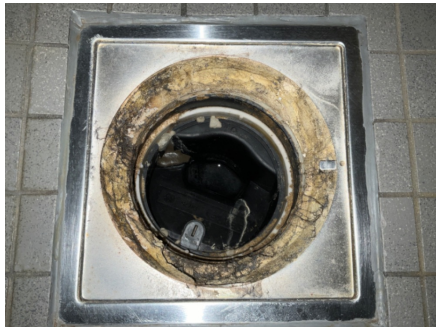
- Eldre sluk av plast er ofte utsatt for lekkasjer og særlig i overganger. Eventuelle lekkasjer kan medføre fuktskader på tilleggende konstruksjoner.

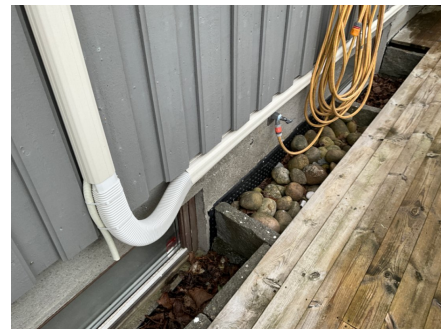
Synlig platon på murene.
