Likvernvegen 173, 2412 SØRSKOGBYGDA

Stor og solrik eiendom med landlig beliggenhet. Koselig enebolig med oppgradert bad fra 2020. Eldre uthus og garasje.

Salgsobjekt: Enebolig
Eierform: Eiet
Byggeår: 1954
BRA-i/BRA Total 99/99 kvm
Tomtstr.: 2164.3 m²
Gnr./bnr. Gnr. 158, bnr. 235
Oppdragsnr.: 1211240301

6. Hovedrapport

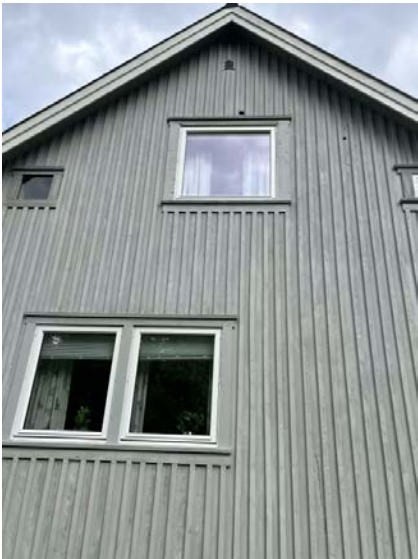
Værslitt kledning.

Overflatebehandling bør utføres.

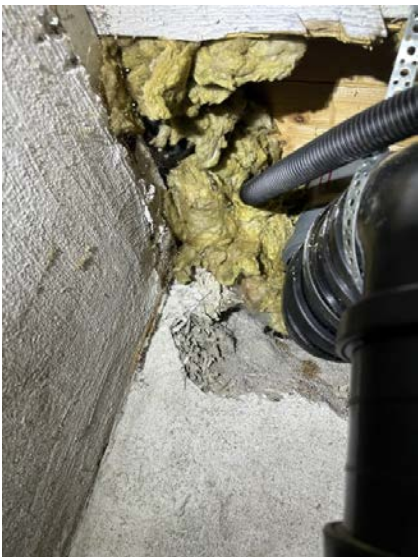
6.18 Avløpsrør

Ikke tett ordentlig etter oppgradering.

Det er boret et hull i avløpsrør i gulv i kjeller, for å ta bort vann fra avfukter. Tiltentk fremtidig sluk.

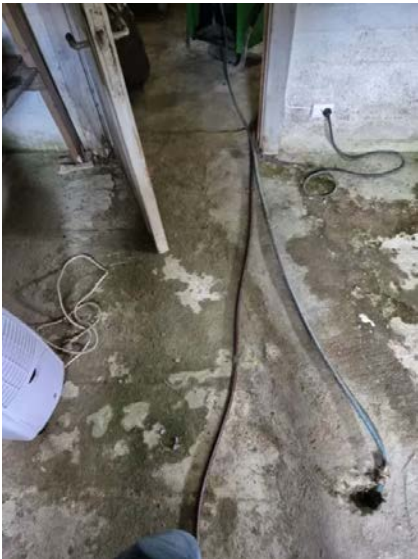
Hull i avløpsrør.

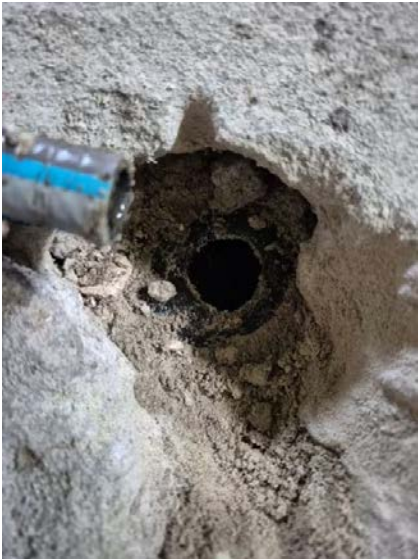
Hull i avløpsrør.

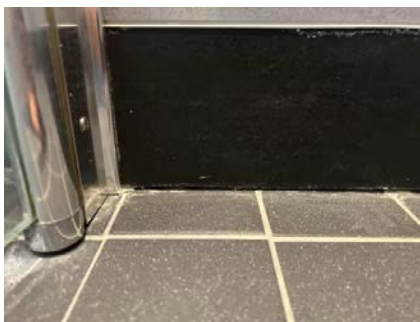
Manglende tetting mellom gulv og sokkelflis.

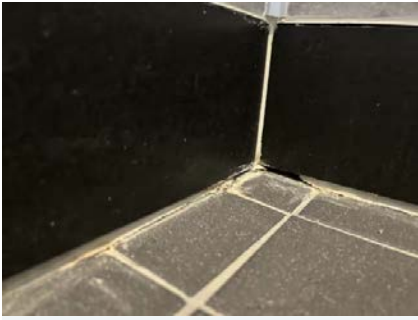
Manglende tetting mellom gulv og sokkelflis.

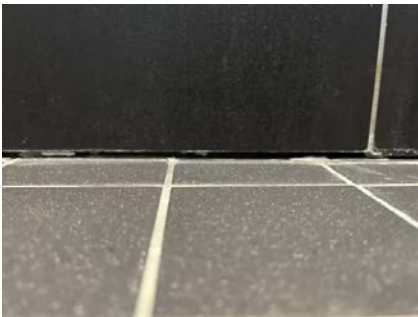
Manglende tetting mellom gulv og sokkelflis.
