Likvernvegen 173, 2412 SØRSKOGBYGDA

Stor og solrik eiendom med landlig beliggenhet. Koselig enebolig med oppgradert bad fra 2020. Eldre uthus og garasje.

Samlet vurdering

6. Hovedrapport

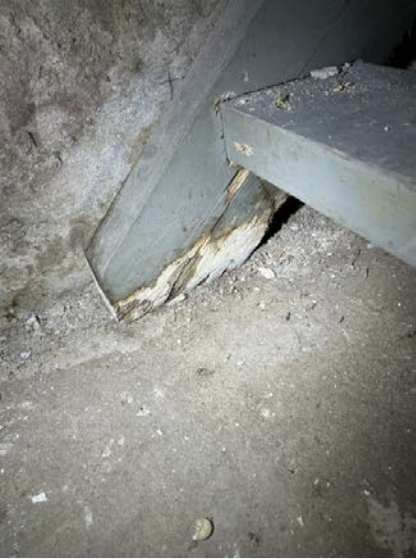
Råte på treverk i kjeller.

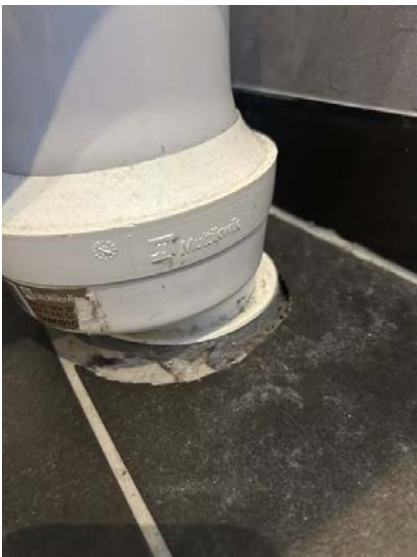
Manglende tetting rundt avløp til wc.

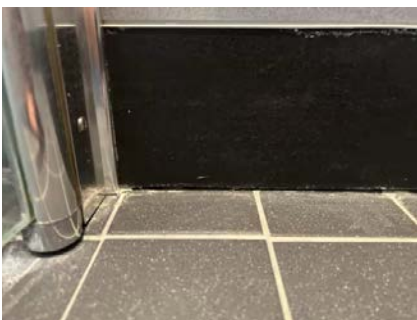
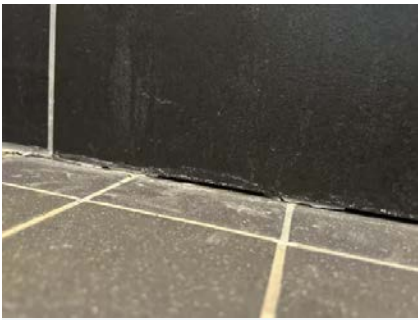
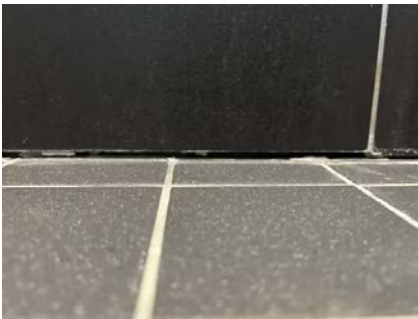
Manglende tetting mellom gulv og sokkelflis.
