Likvernvegen 173, 2412 SØRSKOGBYGDA

**Romslig og lys enebolig i landlige omgivelser - solrik tomt og bad oppusset i 2020. Nærhet til Lisjøen.**

## 6. Hovedrapport

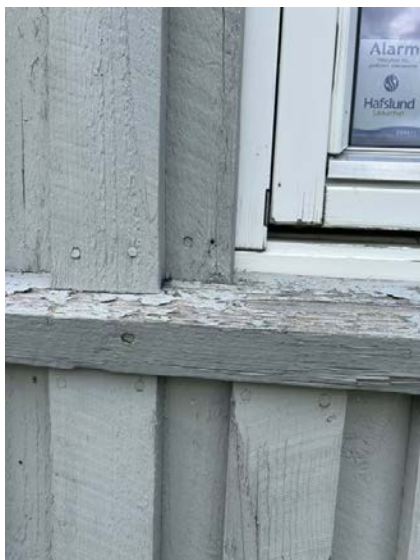
\* Vinduer og dører: Enkelte vindu tar i karm og har behov for justering. Det er ikke etablert beslag under bunnkarm på vindu montert i mot tre. Utvendige lister går helt ned til vannbrett, noe som kan føre til råteskade på lister.

Treverk helt ned til vannbrett.

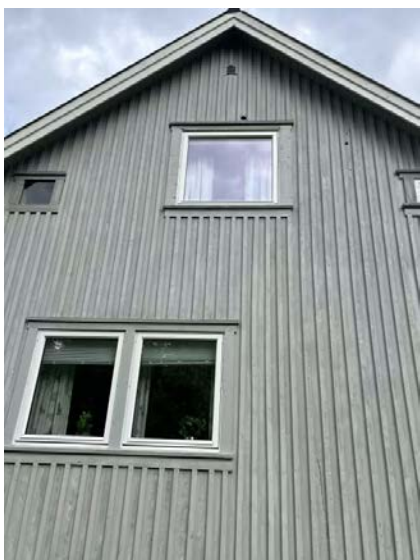
Værslitt kledning.

Overflatebehandling bør utføres.

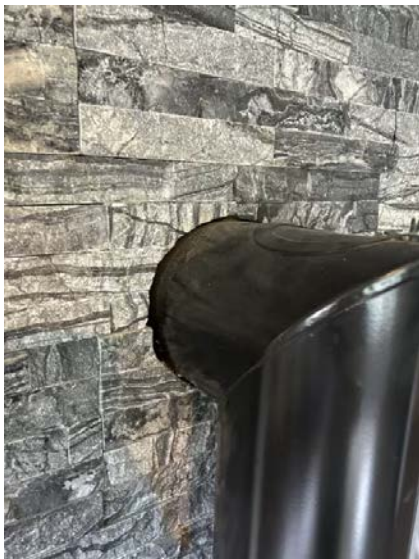
Manglende dekkring rundt røykrør.

| Pipa er en eldre teglsteinspipe. Erfaringsmessig ser vi at teglsteinspiper ofte har et behov for rehabilitering. | |
| Manglende dekkring rundt røykrør. | |

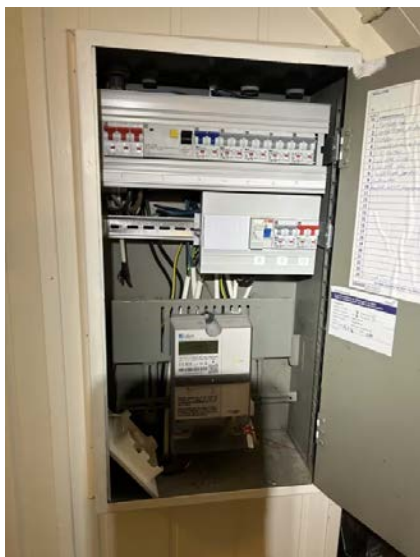
Sikringsskap med løse kabler

Ufagmessig utførelse.

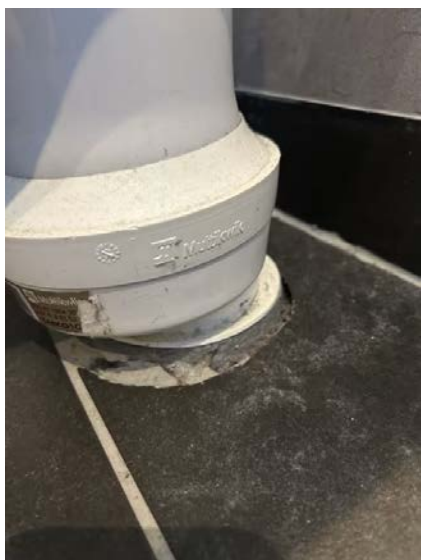
Manglende tetting rundt avløp til wc.

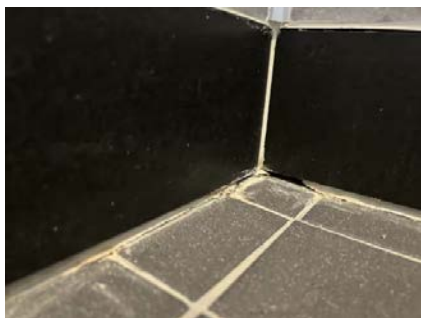
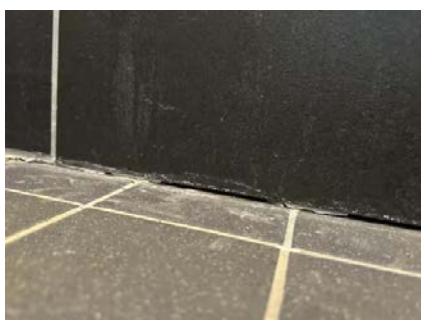
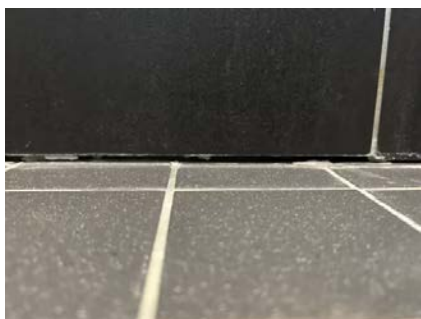
Det registreres riss / sprekker i flisfuger på gulv. Overgang til sokkelflis

Manglende tetting mellom gulv og sokkelflis.
