# Tilstandsrapport

Boligbygg med flere boenheter

Weiss gate 7D , 3611 KONGSBERG

Befaringsdato: 28.01.2026

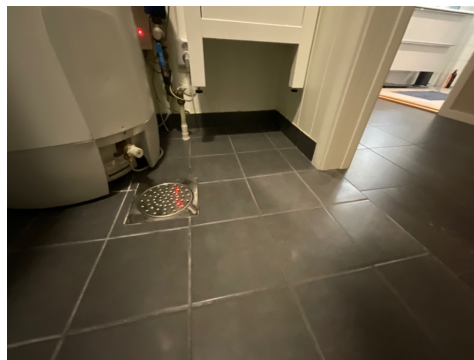
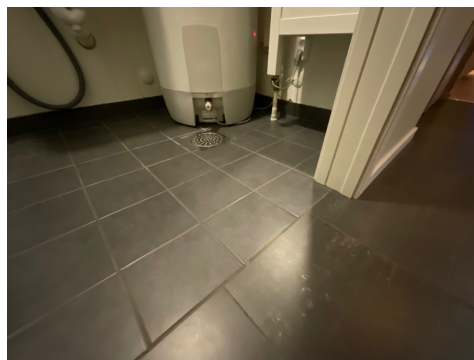
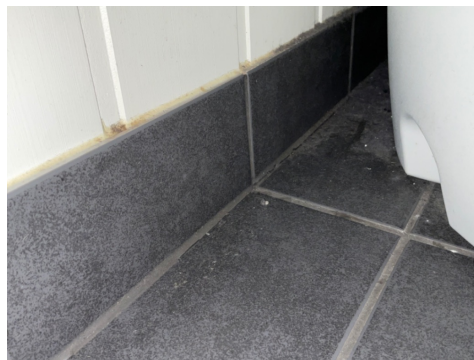
#### Vurdering av avvik:

Det bør etableres en egnet terskel eller sokkel mot entre for å hindre vannlekkasje til tilstøtende rom.

Sprekker i fugene mellom gulv og vegg bør utbedres, og det anbefales å undersøke om membranen bak er intakt. Dersom membranen er skadet, må denne repareres for å unngå risiko for vanninntrengning og følgeskader i konstruksjonen.

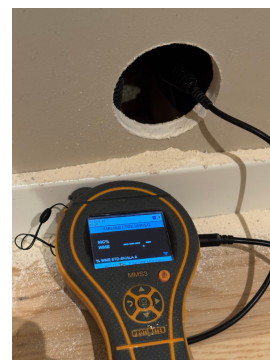
### TG 1 Tilliggende konstruksjoner våtrom

Det ble foretatt hulltaking i vegg mot vaskerom, fra tilstøtende kjøkken. Hulltaking er foretatt, uten å påvise unormale forhold. Det ble ikke avdekket tegn til skader. Målingene viste på befaringsdagen normale fuktverdier.

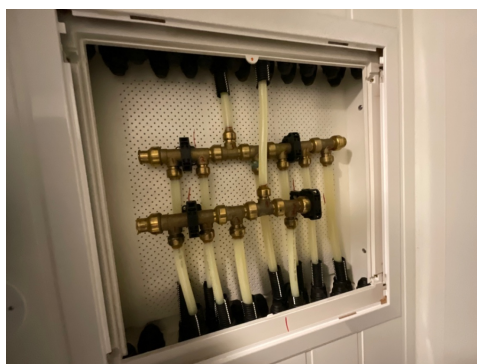
Innvendige vannledninger er av plast (rør i rør). Det er besikket i rørskep.
