# Tilstandsrapport

Tomannsbolig

Paulsrudvegen 60, 2223 GALTERUD

Befaringsdato: 31.03.2025

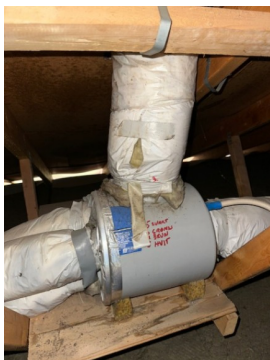
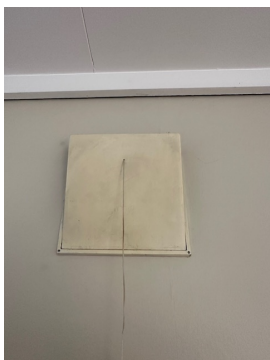
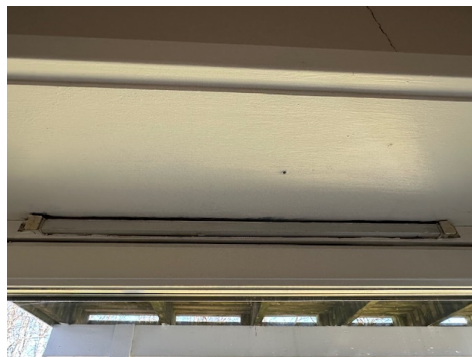
## TG 1 Ventilasjon

Mekanisk avtrekk på bad, vaskerom og toalettrom via felles avtrekksvifte - plassert på loftet. Veggmontert elektrisk vifte på bad/vaskerom i utleiedel. Ellers er det naturlig ventilering via ventiler i vinduer og veggventil.

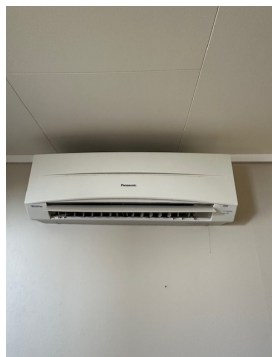
To luft til luft varmepumper. Huset har elektriske panelovner og elektrisk varmekabler i gulv på bad og i hall m/trapp.

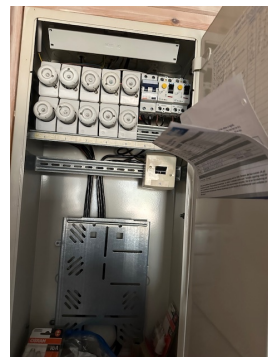
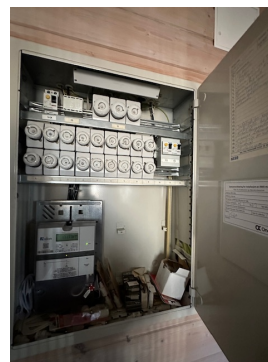
## ! TG 1 Elektrisk anlegg

1. Foreligger det eltilsynsrapport de siste 5 år, og det er ikke foretatt arbeid på anlegget etter denne, utenom retting av eventuelle avvik i eltilsynsrapport (dvs en el-tilsynsrapport uten avvik)?  
**Ja**

Ved omsetning av bolig vil man få endring i bruk av elektrisk anlegg. Derfor anbefales det på generelt grunnlag at en registrert elektroinstallatør foretar en kontroll av boliginstallasjonen ved eierskifte.

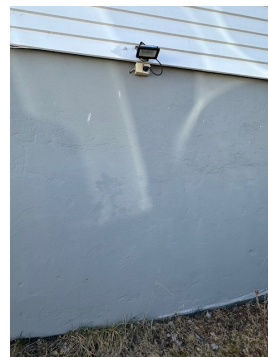
### TG 1 Grunnmur og fundamenter

Betongfundament og grunnmur av lettklinkerblokker som innvendig og utvendig er pusset.

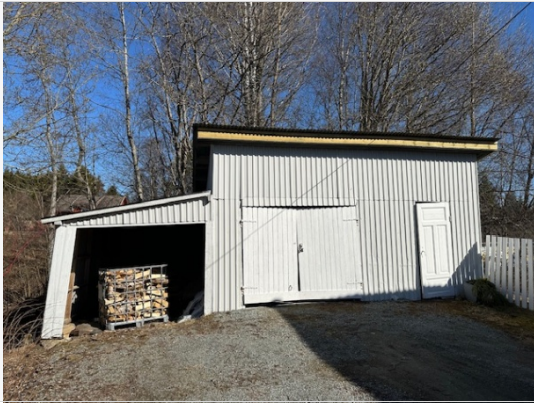
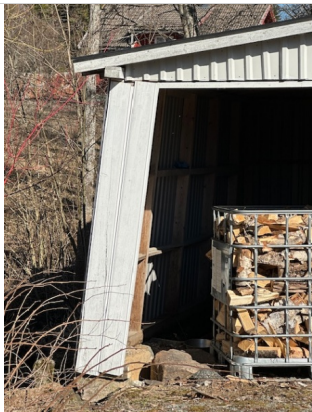
## Garasje

Garasje og bod fundamentert på betongplate. Uisolert bindingsverkskonstruksjon i tre, utvendig kledd med lakkerte stålplater. Tette skillevegger. Pulttak i trekonstruksjoner, tekket med bølgetakplater. Dobbelt plankedør til garasje og fyllingsdør til bod. 4 vinduer. Carport fundamentert på betongstein. Bindingsverkskonstruksjon i tre som er tekket utvendig med lakkerte stålplater. Grus terrenggulv. Pulttak i trekonstruksjoner, tekket med bølgetakplater. Større skjevheter i vegg. Påregner en oppgradering av bygningen. Noen små hull i takplater.
